平成 30 年度 林野庁補助事業 木材産業・木造建築活性化対策
CLT 等新たな木質建築部材利用促進・定着事業（新たな製品・技術の開発）

「鋼構造オフィスビル床の CLT 化」

柱梁鉄骨造・床 CLT 構造の建物に関する、鉄骨と CLT 床の新接合方法の開発、
CLT 床相互の新接合方法の開発、および新耐火被覆方法の開発

研究成果報告書

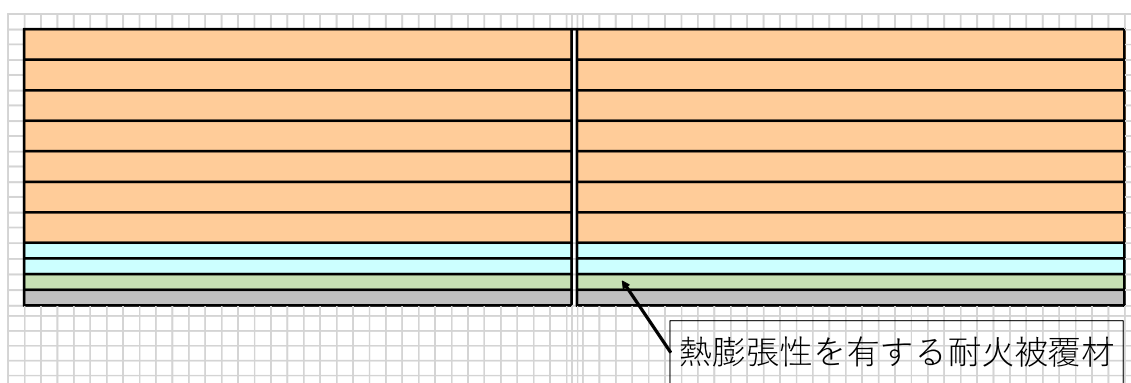
図7) 熱膨張性のある耐火被覆材料を使用し熱の侵入を防ぐ方法

方法2) 耐火被覆材の一部に、熱膨張性のある材料を使用し、熱の侵入を防ぐ方法。

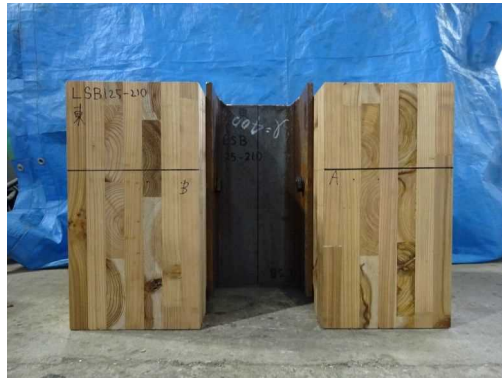
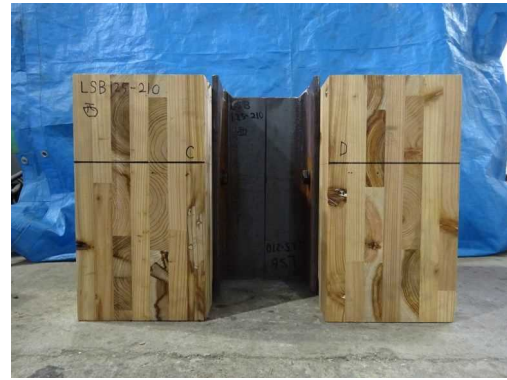
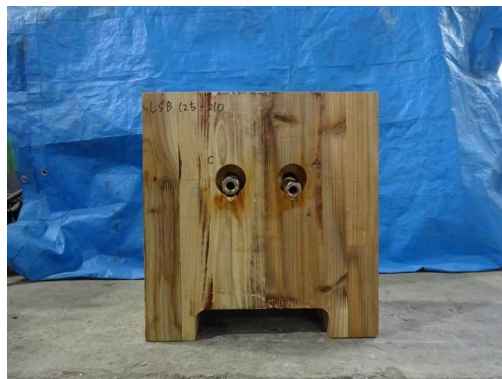
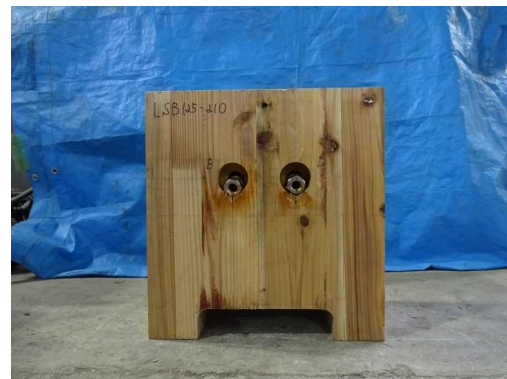
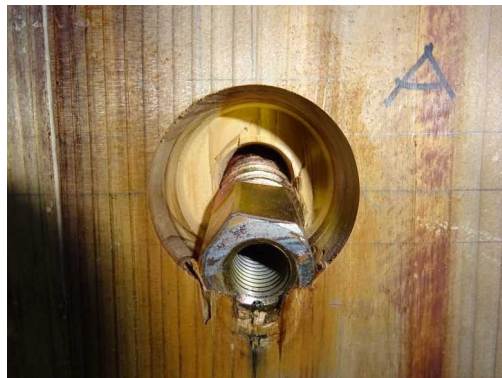
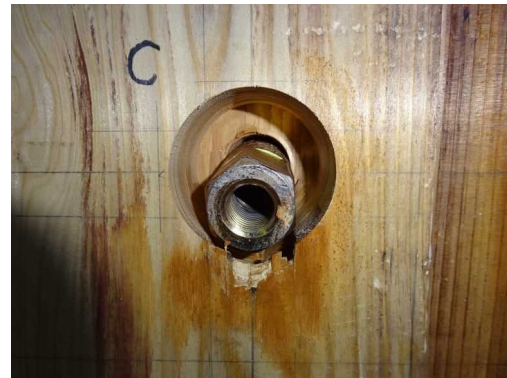
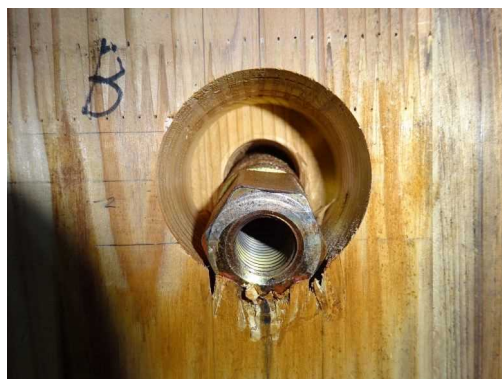
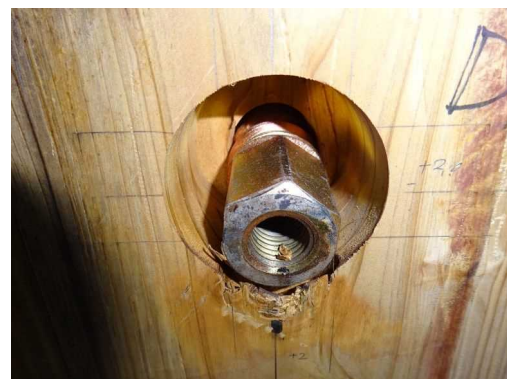
(a) 試験体LSB125-210

(a-1) 試験体LSB125-210のAB側

(a-2) 試験体LSB125-210のCD側

(a-3) CLT AC側

(a-4) CLT BD側

(a-5) CLT A解体時

(a-6) CLT C解体時

(a-7) CLT B解体時

(a-8) CLT D解体時

図2.6(a)に埋込長さの比較を示す。試験体LSB125-210、試験体LSB150-210②、試験体LSB175-210を比較すると、埋め込み長さが長いほど荷重が大きくなる傾向が見られた。いずれの試験体も同形状のLSBを使用しているために座掘りの条件は同様である。このため、破壊メカニズムに違いは見られず、挙動に大きな差異は見られなかった。

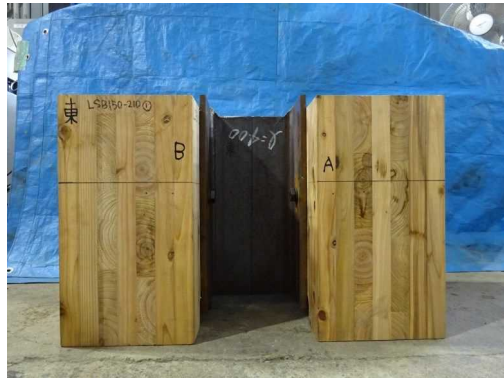
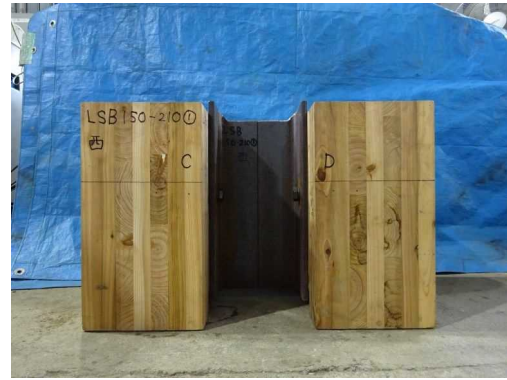
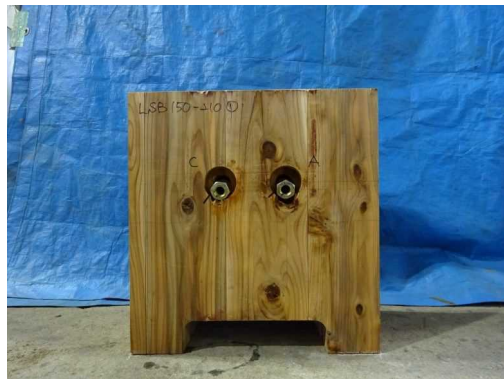
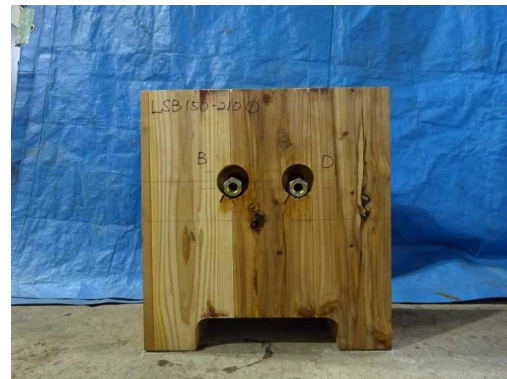
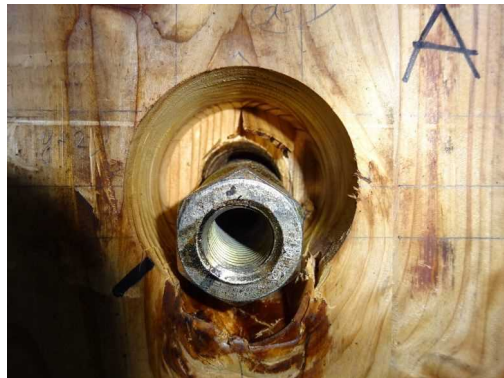
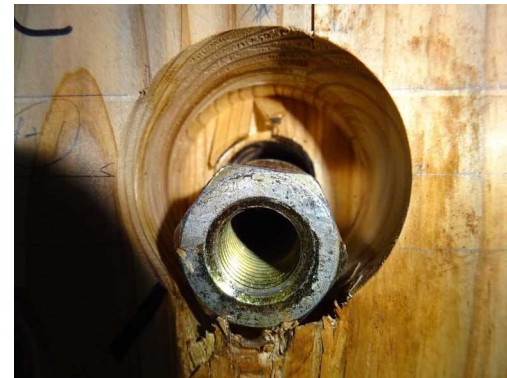
(b-1) 試験体LSB150-210①のAB側

(b-2) 試験体LSB150-210①のCD側

(b-3) CLT AC側

(b-4) CLT BD側

(b-5) CLT A解体時

(b-6) CLT C解体時

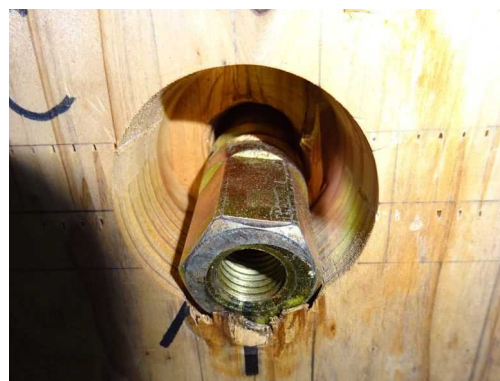
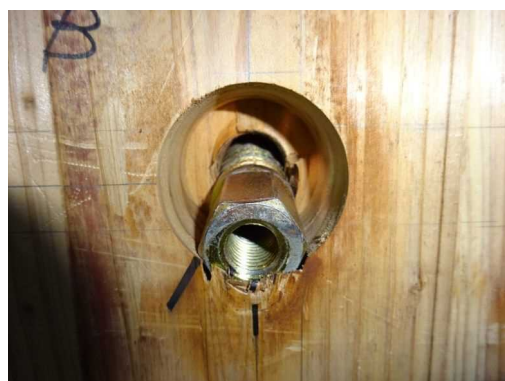
(c) 試験体LSB150-210②

(c-2) 試験体LSB150-210②のCD側

(c-3) CLT AC側

(c-4) CLT BD側

(c-5) CLT A解体時

(c-6) CLT C解体時

(c-7) CLT B解体時

図2.6(b)に端距離の比較を示す。試験体LSB150-210②、試験体LSB150-120、試験体LSB150-60を比較すると、変形14mm付近まではどの試験体も同じような挙動を示すが、試験体LSB150-60ではLSB直下のCLTが押し出されたことにより、荷重の低下が確認された。試験体LSB150-120は変形27mm付近でLSB直下のCLTに亀裂が生じたことにより、荷重が低下した。なお、試験体LSB150-210②ではLSB直下のCLTに損傷は見られなかった。このことから、端距離が短くなるほどLSB直下のCLTの損傷が大きくなることがわかる。さらに試験体LSB150-120と試験体LSB150-60の結果から、端距離を4D以上確保することで早期に脆性的な挙動を起こさないようにできるものと考えられる。

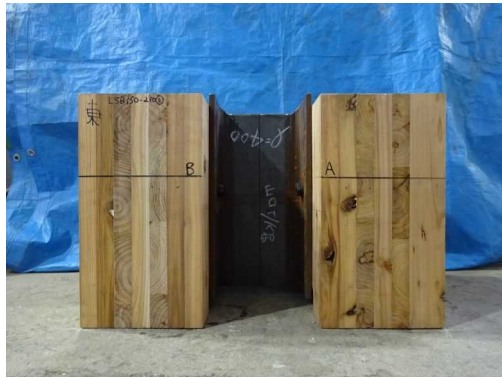
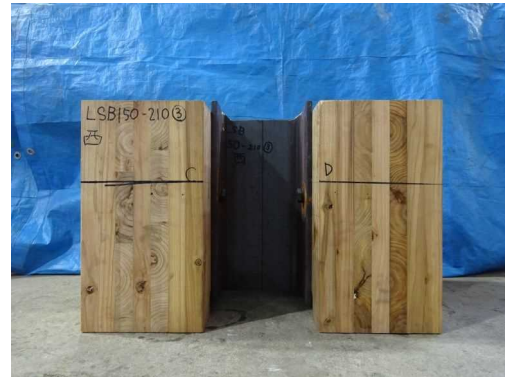
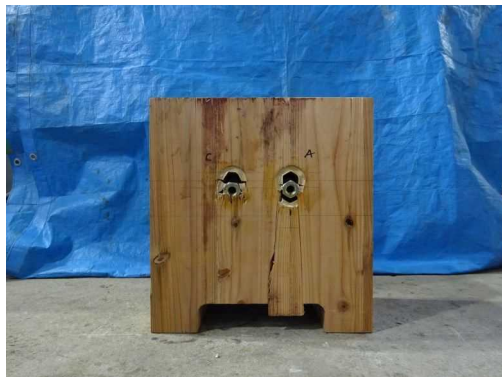
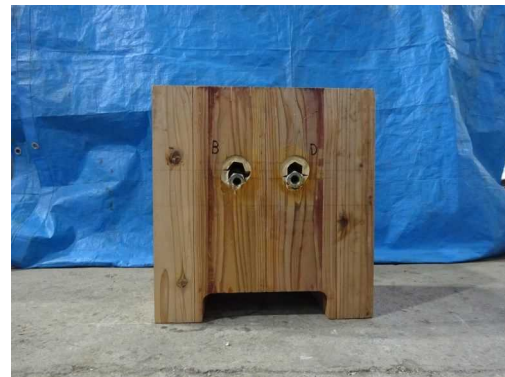
(d) 試験体LSB150-210③(ep)

(d-1) 試験体LSB150-210③(ep)のAB側

(d-2) 試験体LSB150-210③(ep)のCD側

(d-3) CLT AC側

(d-4) CLT BD側

図2.4(d)および図2.5(d)に試験体LSB150-210③(ep)の結果を示す。損傷過程は基準試験体（試験体LSB150-210②）と同様である。変形7mm付近でCLTに亀裂が生じるまでに300kNに達し、変形7mm以降はLSB直下のCLTに亀裂が生じたことにより耐力が低下し、その後荷重は一定となった。

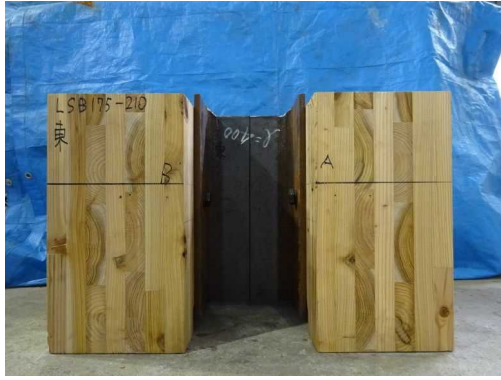
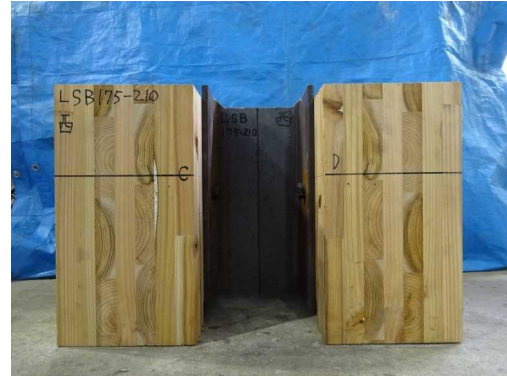
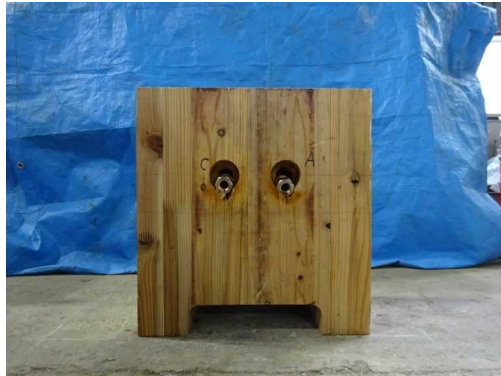
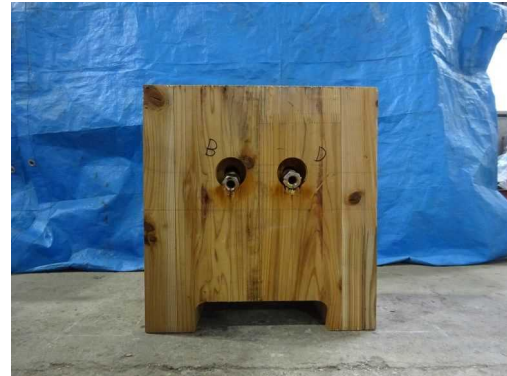
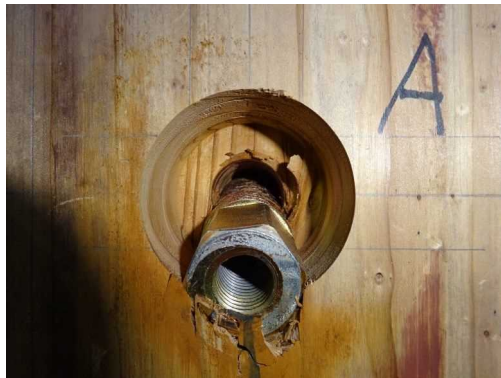
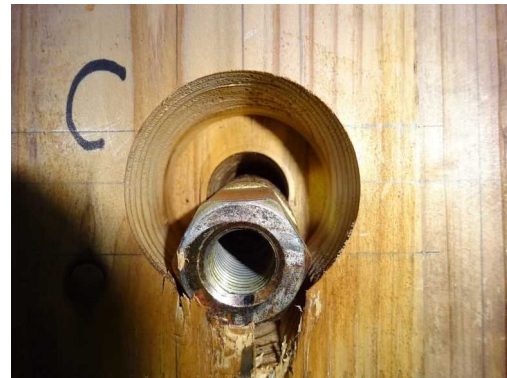
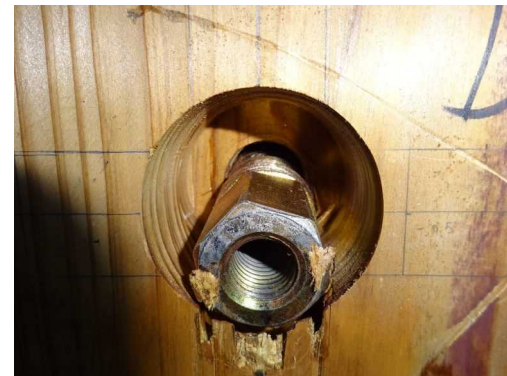
(e) 試験体LSB175-210

(e-1) 試験体LSB175-210のAB側

(e-2) 試験体LSB175-210のCD側

(e-3) CLT AC側

(e-4) CLT BD側

(e-5) CLT A解体時

(e-6) CLT C解体時

(e-8) CLT D解体時

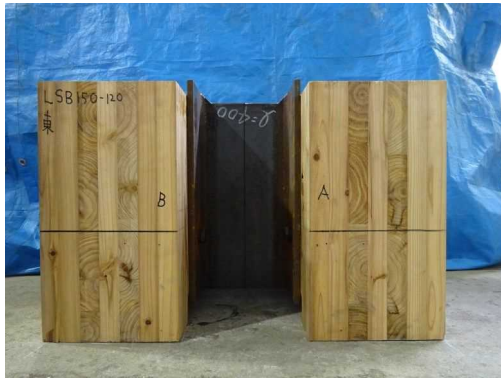
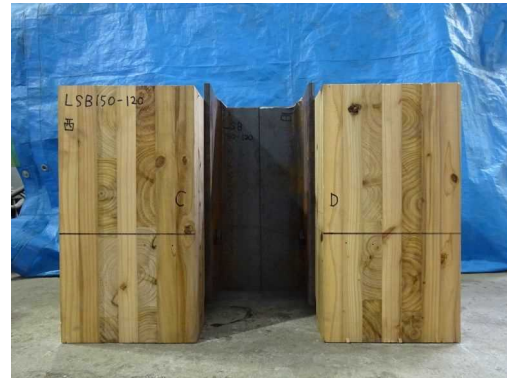
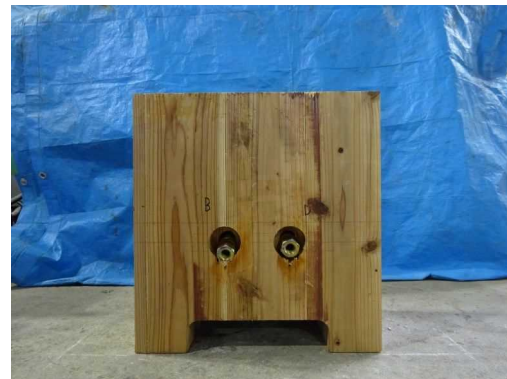
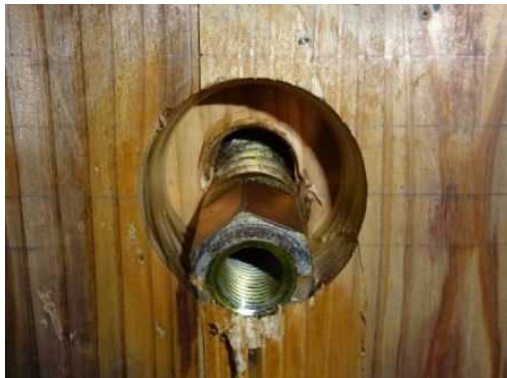
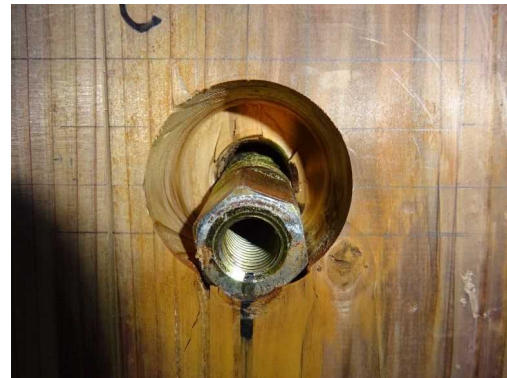
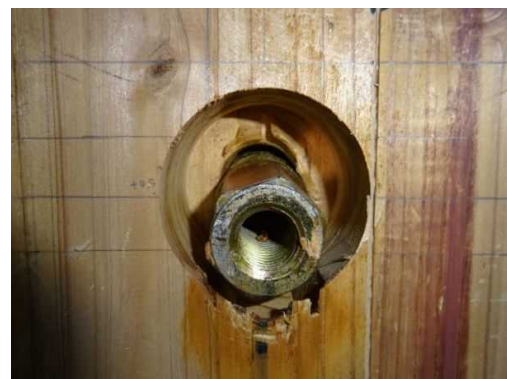
(f) 試験体LSB150-120

(f-1) 試験体LSB150-120のAB側

(f-2) 試験体LSB150-120のCD側

(f-4) CLT BD側

(f-5) CLT A解体時

(f-6) CLT C解体時

(f-8) CLT D解体時

図2.4(f)および図2.5(f)に試験体LSB150-120の結果を示す。損傷過程は基準試験体（試験体LSB150-210②）と同様である。実験後、CLTにLSBと座掘りの接触面から真下に一層分の亀裂が生じていることを確認した（図2.5(f-3)参照）。なお、損傷を大きく受けたCLTは強軸層であった。変形26mm付近からの荷重低下は、このCLTの亀裂発生に起因するものと考えられる。

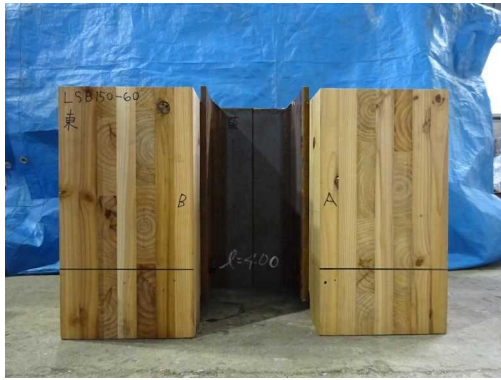
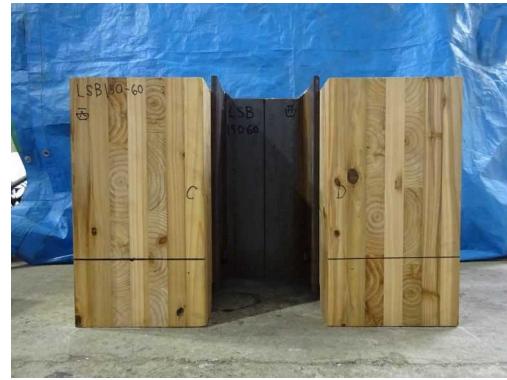
(g-1) 試験体LSB150-60のAB側

(g-2) 試験体LSB150-60のCD側

図2.4(g)および図2.5(g)に試験体LSB150-60の結果を示す。損傷過程は基準試験体（試験体LSB150-210②）と同様である。実験後、CLTにLSBと座掘りの接触面から真下に二層分（強軸層）の亀裂と、二層目（強軸層）と三層目（弱軸層）の境目に沿って亀裂が生じていることを確認した（図2.5(g-3)参照）。損傷具合は試験体LSB150-120よりも激しかった。変形13mm付近からの荷重低下は、このCLTの亀裂発生によるものと考えられる。荷重低下後は、CLTの亀裂発生部分が降下し続けたため、荷重は一定を保持した。

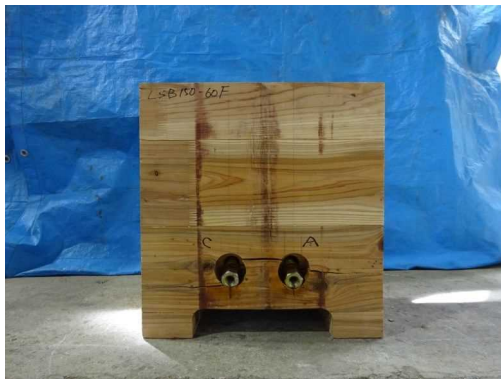
(h-3) CLT AC側

図2.4(h)および図2.5(h)に試験体LSB150-60Fの、図2.4(i)および図2.5(i)には試験体LSB150-50Fの結果をそれぞれ示す。損傷過程は基準試験体（試験体LSB150-210②）と同様である。LSBと座掘りが接触する前にCLTに亀裂が入り、荷重は一定となった。CLTの座掘り側の表面には、CLTの弱軸層の繊維方向に沿って座掘りを繋ぐように亀裂が生じていた（図2.5(h-3)および図2.5(i-3)参照）。また、座掘り側から数えて二層目（強軸層）にも繊維方向に沿って亀裂が生じ、CLTが押し出された。

図2.6(c)に縁距離の比較を示す。試験体LSB150-60、試験体LSB150-60F、試験体LSB150-50Fを比較すると、試験体LSB150-60と試験体LSB150-60Fは変形10mmまでは同様の挙動を示したことに對し、試験体LSB150-50Fはせん断抵抗力ならびに初期剛性ともにやや低い値となった。試験体LSB150-60と試験体LSB150-60Fは、変形10mm以降で差異が生じ、試験体LSB150-60は、LSBが座掘りに接触し荷重の上昇がわずかに確認された後、CLTに亀裂が生じるような音とともに荷重の低下を確認した。一方、試験体LSB150-60FはLSBが座掘りに接触する前にCLTに亀裂が生じる音とともに荷重の低下が確認された後、LSB先端が座掘りに接触する変形13mm付近から荷重が上昇した。また、試験体LSB150-60と試験体LSB150-60Fではラミナの繊維方向を入れ替えていることで、各々繊維方向に沿ってCLT表面に亀裂が発生した。試験体LSB150-50Fは全体的に荷重が低く発現されたが、実験後の損傷具合は試験体LSB150-60Fと差異は見られなかった。

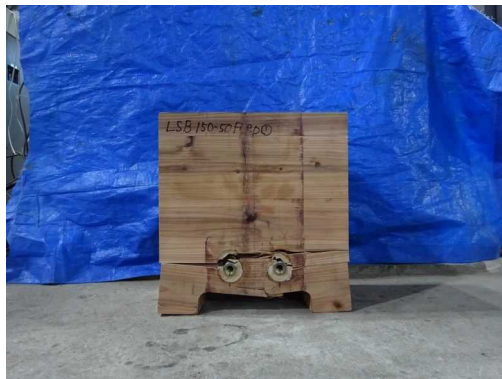
(j-3) CLT AC側

図2.4(j)および図2.5(j)に試験体LSB150-50Fep①の、図2.4(k)および図2.5(k)には試験体LSB150-50Fep②の結果をそれぞれ示す。損傷過程は基準試験体（試験体LSB150-210②）と同様である。CLTの座掘り側の表面には、弱軸層の繊維方向に沿って座掘りを繋ぐように亀裂が生じており、CLT側面まで達していた（図2.5(j-3)および図2.5(k-3)参照）。また、試験体LSB150-60F、LSB150-50Fと同様、座掘り側から数えて二層目（強軸層）にも繊維方向に沿って亀裂が生じ、CLTが押し出されていた。

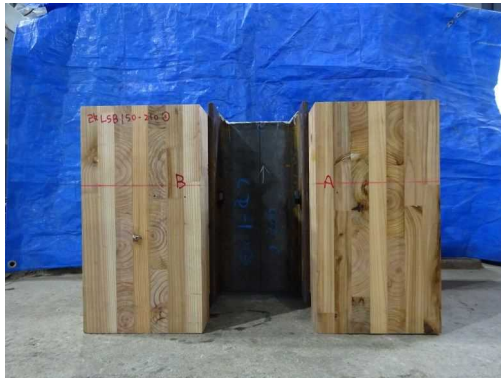
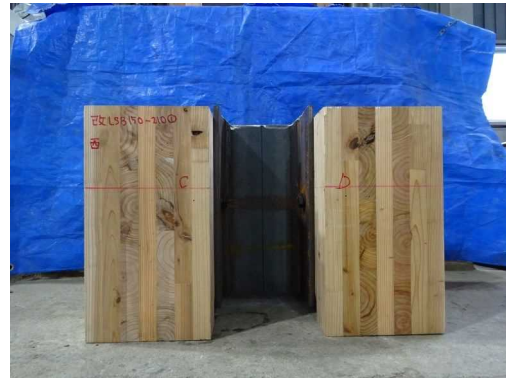
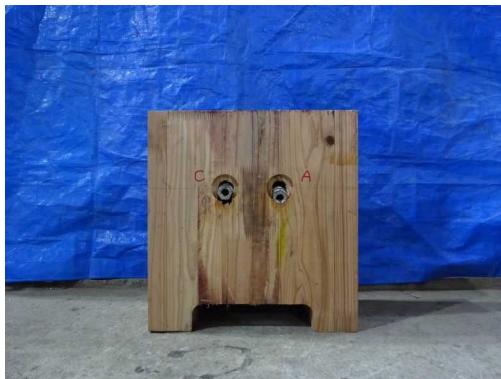
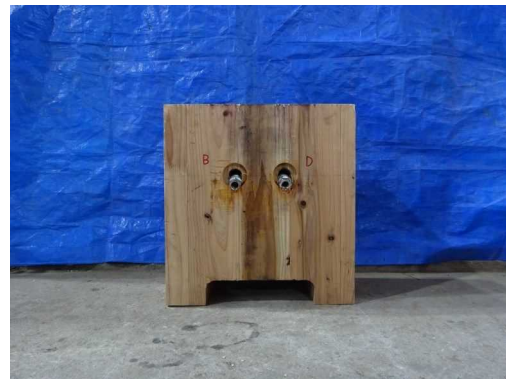
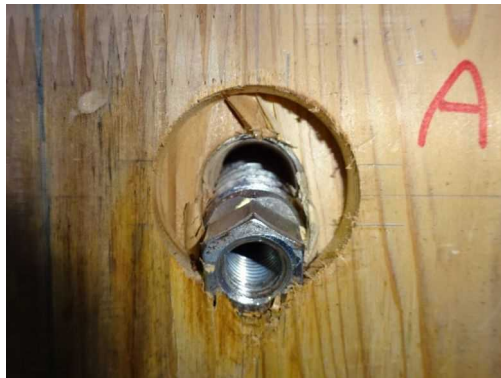
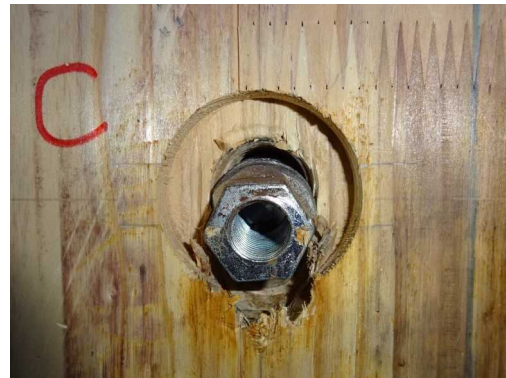
図2.5-11 実験後写真 (続く)

図2.4(l)および図2.5(l)に試験体Impr-LSB150-210①の、図2.4(m)および図2.5(m)に試験体Impr-LSB150-210②の、図2.4(n)および図2.5(n)に試験体Impr-LSB150-210③の結果をそれぞれ示す。損傷過程は基準試験体（試験体LSB150-210②）と同様であるが、LSBは曲げ変形が見られた。またCLTとH形鋼フランジとの界面にグリスを塗布した試験体Impr-LSB150-210③は、試験体Impr-LSB150-210①および試験体Impr-LSB150-210②よりも荷重が小さくなった。

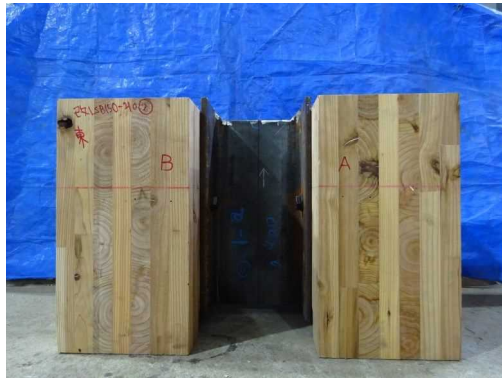
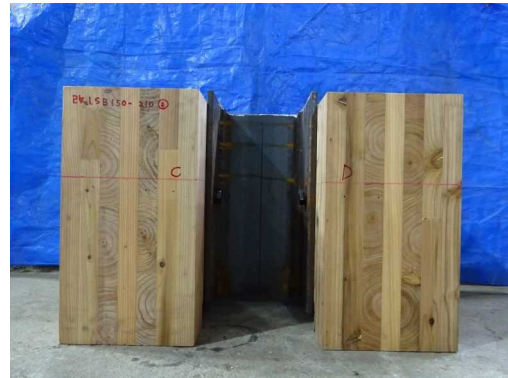
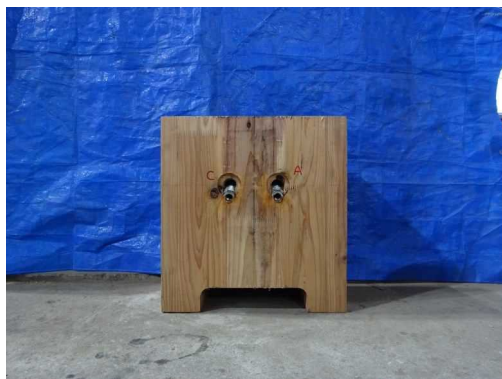
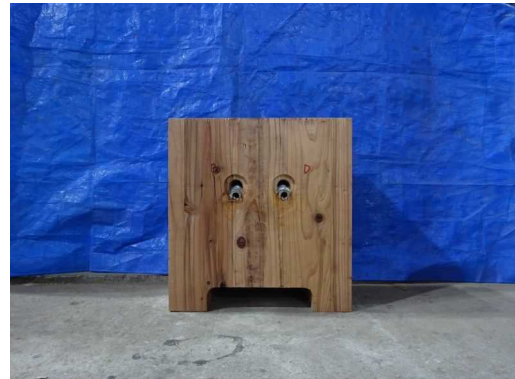
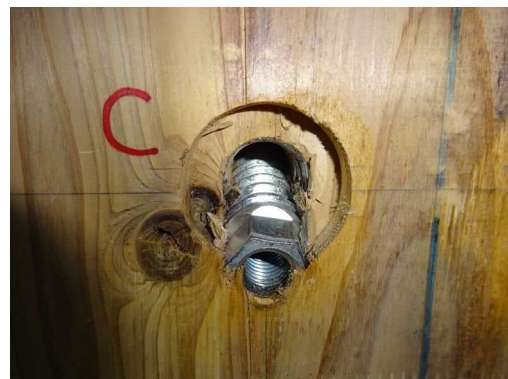
(m) 試験体Impr-LSB150-210②

(m-1) 試験体Impr-LSB150-210②のAB側

(m-2) 試験体Impr-LSB150-210②のCD側

(m-3) CLT AC側

(m-4) CLT BD側

(m-6) CLT C解体時

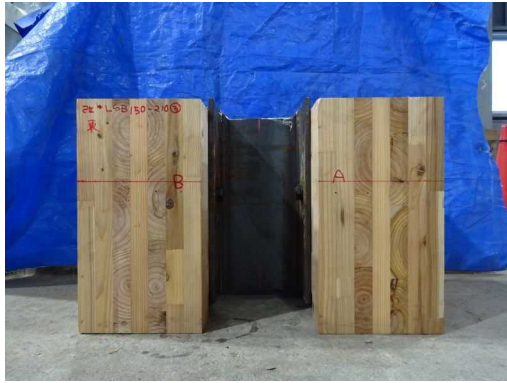
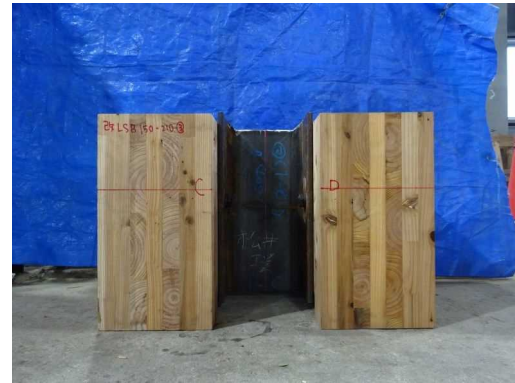
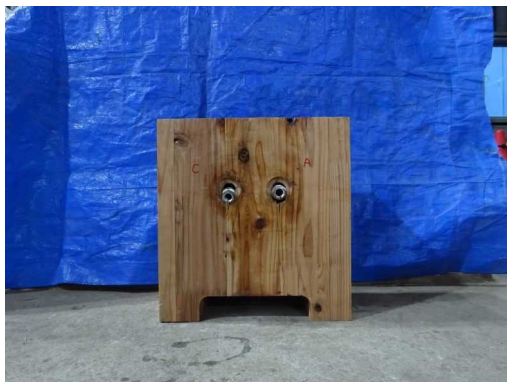
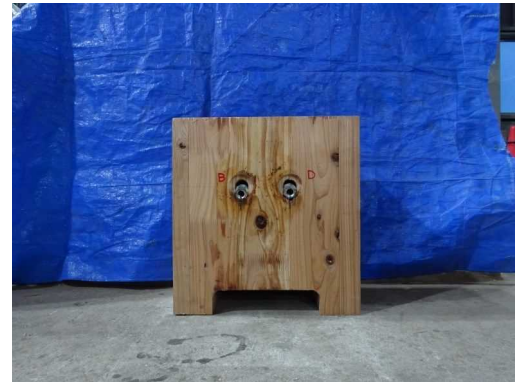
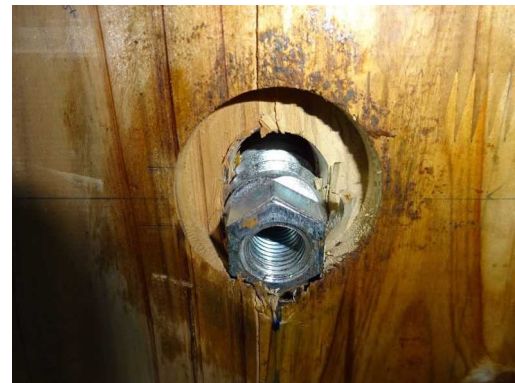
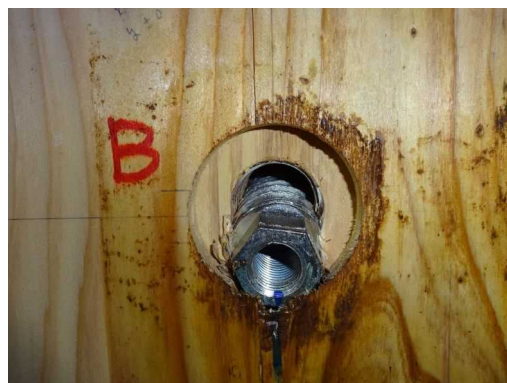
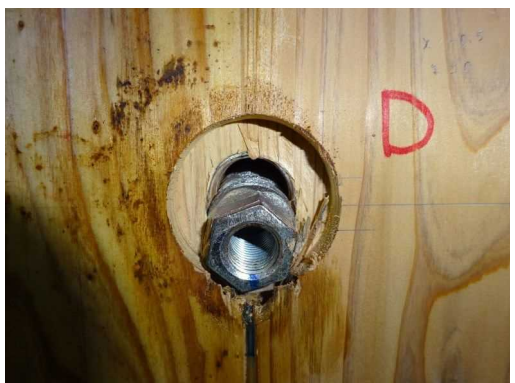
(n) 試験体Impr-LSB150-210③

(n-1) 試験体Impr-LSB150-210③のAB側

(n-2) 試験体Impr-LSB150-210③のCD側

(n-3) CLT AC側

(n-4) CLT BD側

(n-6) CLT C解体時

(n-7) CLT B解体時

(n-8) CLT D解体時

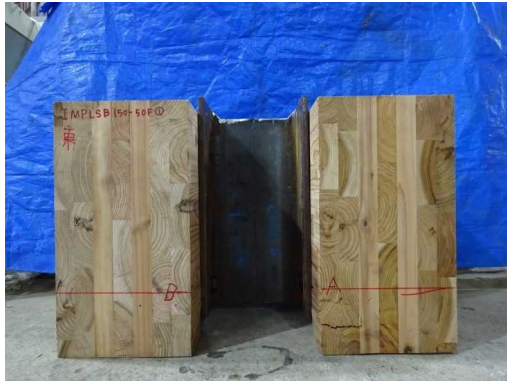
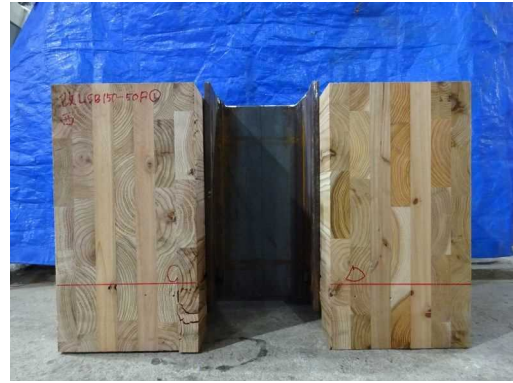
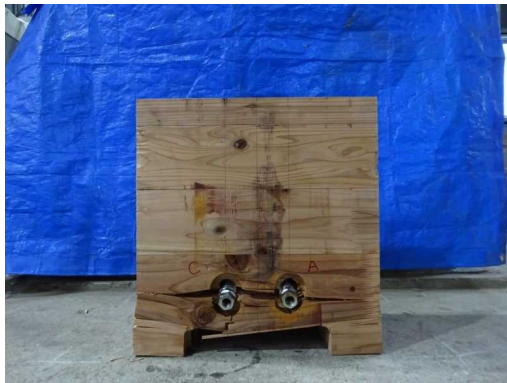
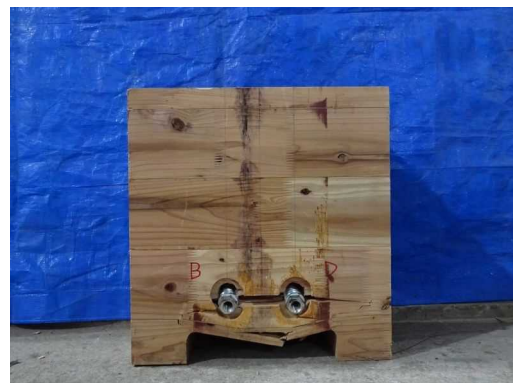
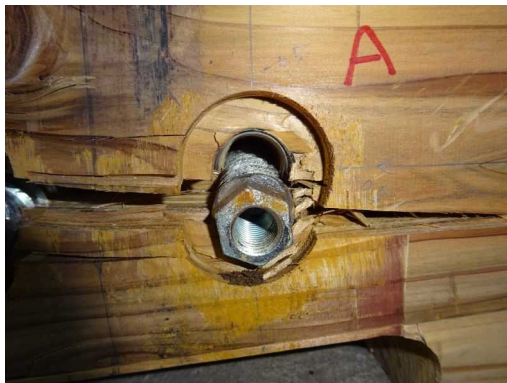
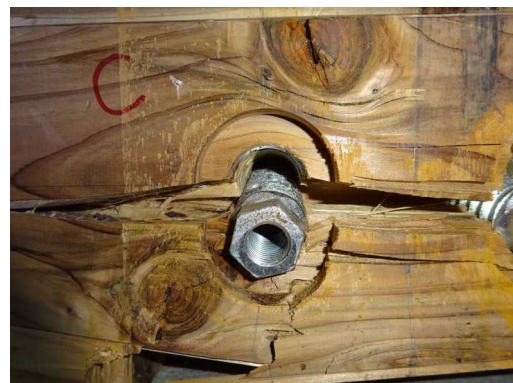
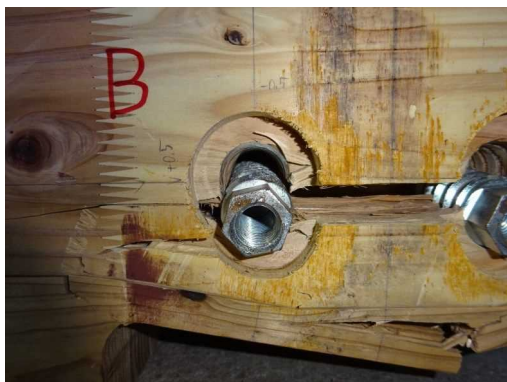
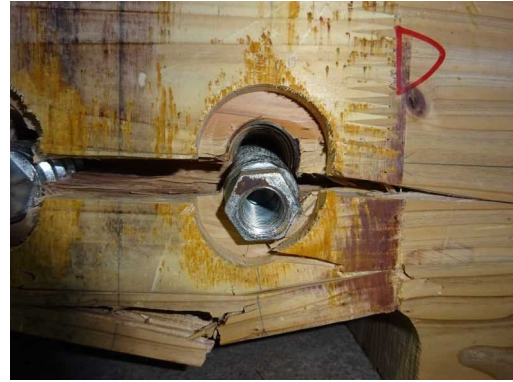
(o) 試験体Impr-LSB150-50F①

(o-1) 試験体Impr-LSB150-50F①のAB側

(o-2) 試験体Impr-LSB150-50F①のCD側

(o-3) CLT AC側

(o-4) CLT BD側

(o-5) CLT A解体時

(o-6) CLT C解体時

(o-7) CLT B解体時

(o-8) CLT D解体時

図2.4(o)および図2.5(o)に試験体Impr-LSB150-50F①の、図2.4(p)および図2.5(p)に試験体Impr-LSB150-50F②の結果を示す。損傷過程は基準試験体(試験体LSB150-210②)と同様であるが、LSBは曲げ変形が見られた。LSBと座掘りが接触する前にCLTに亀裂が入り、一度荷重の低下が確認された。CLTの座掘り側の表面には、弱軸層の繊維方向に沿って座掘りを繋ぐように亀裂が生じており、それぞれCLT側面まで達していた(図2.5(o-3)および図2.5(p-3)参照)。

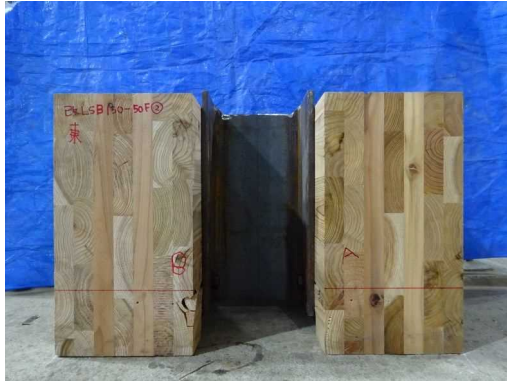
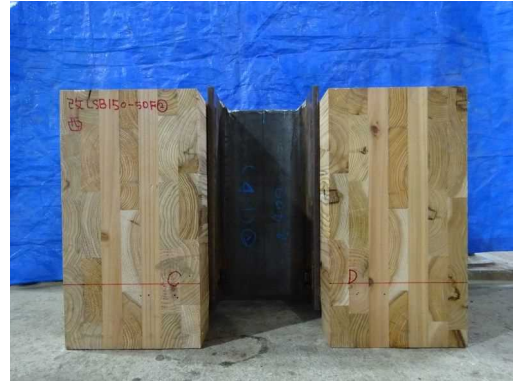
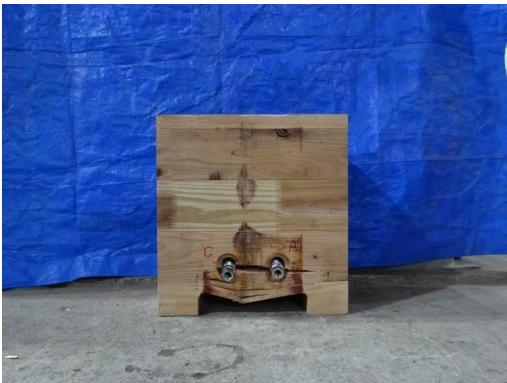
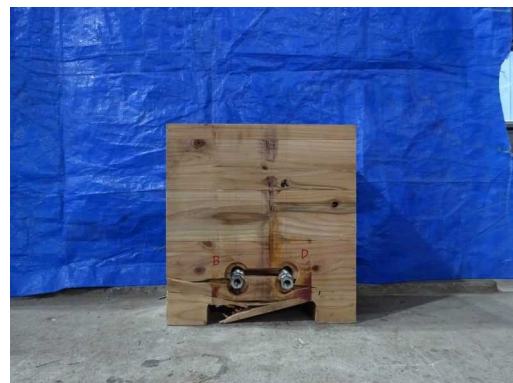
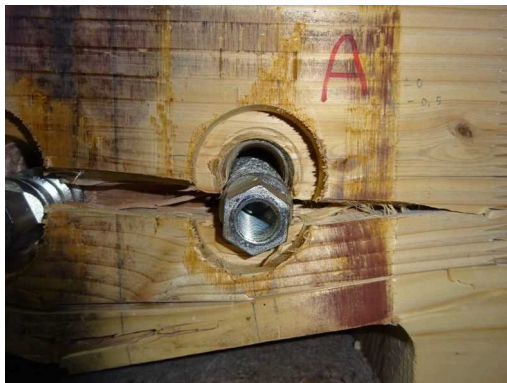
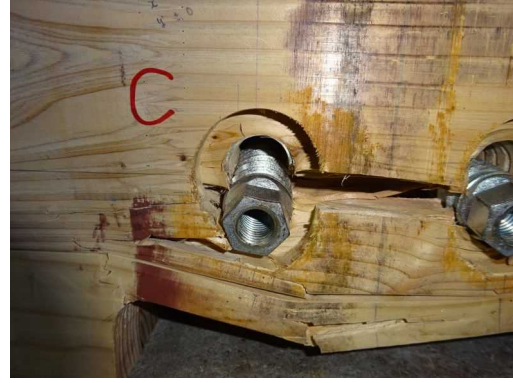
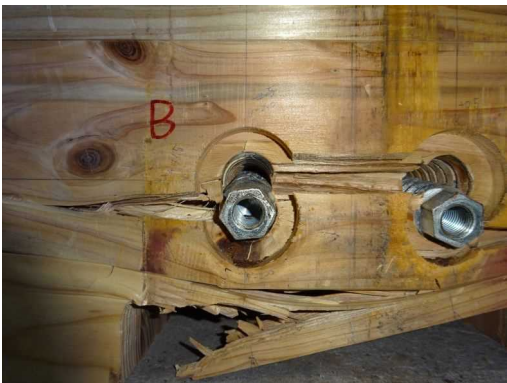
(p-1) 試験体Impr-LSB150-50F②のAB側

(p-2) 試験体Impr-LSB150-50F②のCD側

(p-3) CLT AC側

(p-4) CLT BD側

(p-5) CLT A解体時

(p-6) CLT C解体時

(p-7) CLT B解体時

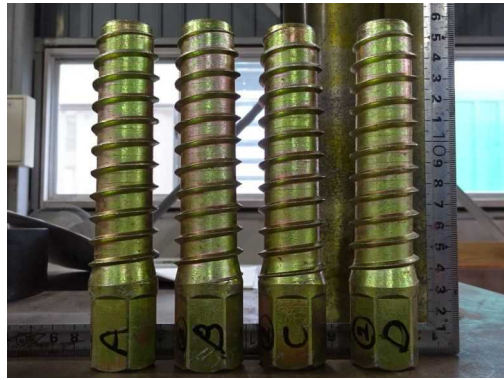
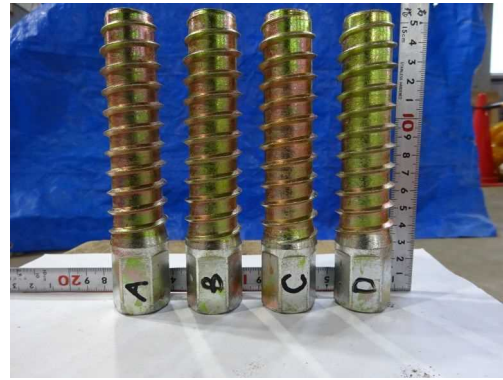
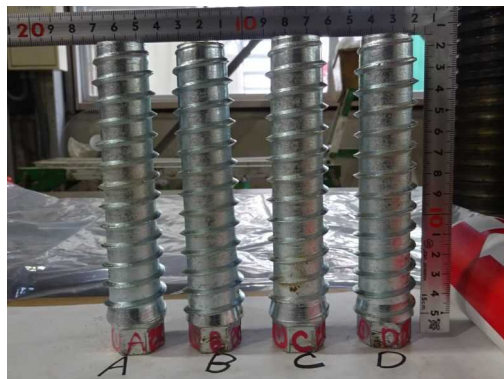
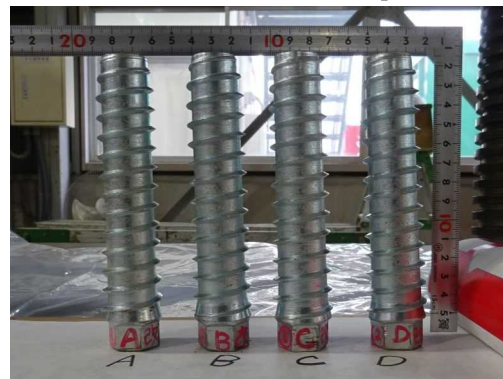
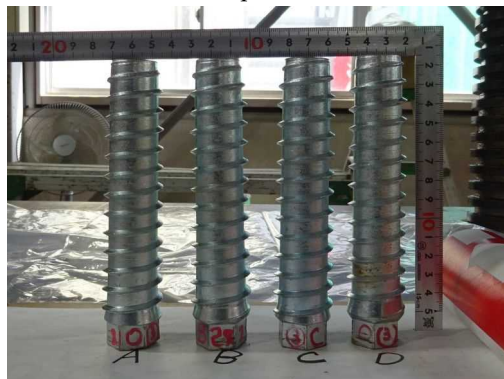
図2.8 LSBの損傷の比較

(a) 試験体LSB150-210②

(b) 試験体LSB150-50Fep②

(c) 試験体Impr-LSB150-210①

(d) 試験体Impr-LSB150-210②

(e) 試験体Impr-LSB150-210③

図2.8に実験後のLSBの写真を示す。エポキシ系接着剤を充填した試験体に使用したLSBに損傷は見られなかった一方で、その他のLSBには損傷が確認された。LSBに見られた損傷は、H形鋼フランジ面にめり込んだ変形と、LSB本体の曲げ変形であった。なお、改良版のLSBの曲げ変形による損傷が大きく見られ、これは支圧力によってCLTへ力が伝達されたためだと考えられる。

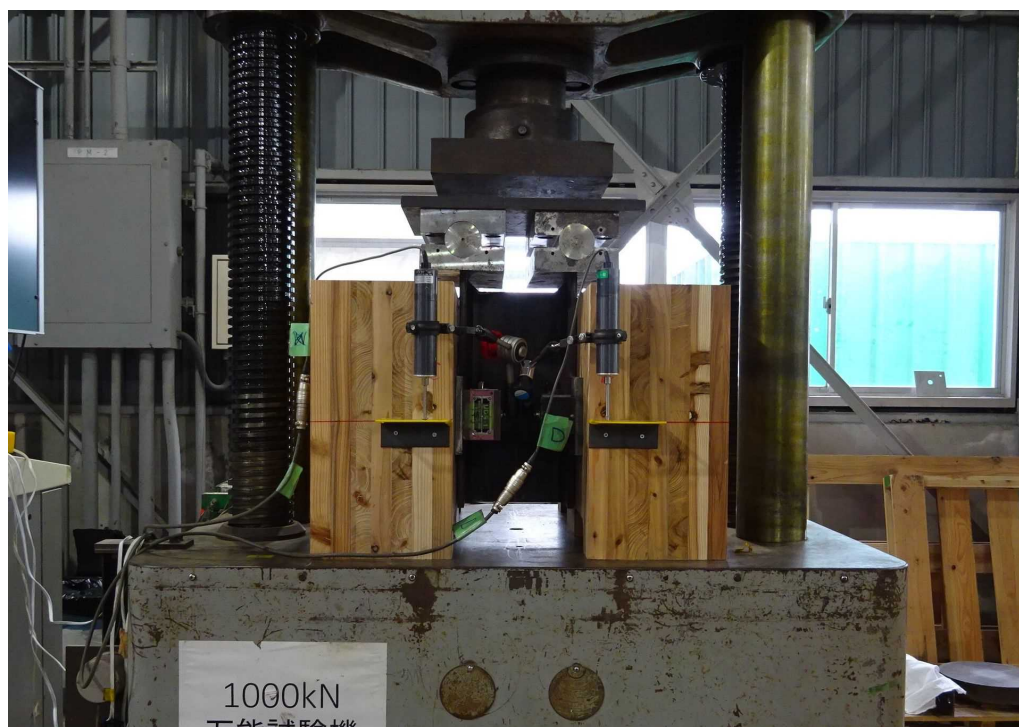
図3.2 載荷方法

図3.2に載荷方法を示す。載荷はピンを介して100t万能試験機より鉛直方向に荷重を加えた。変形は、円形鋼管埋め込み位置におけるH形鋼とCLT間の相対ずれ変位を、四箇所に変位計により計測した。

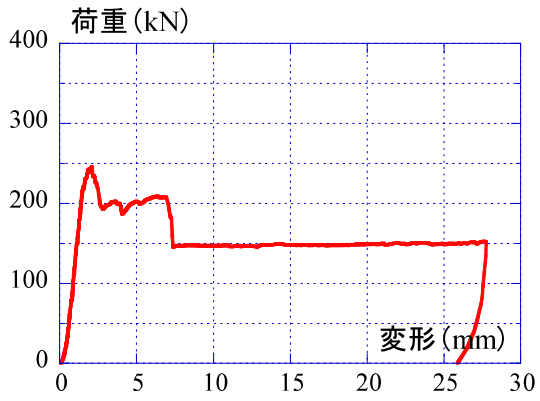
(a-1) 全体

図3.3に実験で得られた荷重－変形関係を示す。横軸の変形は四箇所の変位計の平均値を示している。それぞれの荷重－変形関係において、30mmまで変形させた全体図と、10mmまでの変形を拡大した二つの荷重－変形関係を記載している。また、実験後の写真を図3.4に示す。

実験前のH形鋼は、フランジに対して鋼板が外側に反って溶接されており、CLTとH形鋼のフランジ部分に隙間が生じていた。実験中はCLTの開きと鋼管がCLTにめり込むことで、CLTの孔に対してH形鋼が斜めになるため、鋼板上部にも隙間が観察された。なお、実験後のH形鋼および円形鋼管に損傷はなかった。CLTに亀裂が入ることで荷重が低下し、試験体PIPE①は変形7.5mm付近、試験体PIPE②は変形15mm付近で荷重が一定になった。また、変形表面の孔直下に繊維方向に亀裂が入り、亀裂は一層目まで入ったことが確認された。二つの試験体において、同一条件ではあるが、最大荷重に大きな違いが見られた。明確な原因は不明であるが、本接合ではCLTへの亀裂発生で最大耐力が決定されるため、亀裂の入り方によって差異が生じたものと推察される。

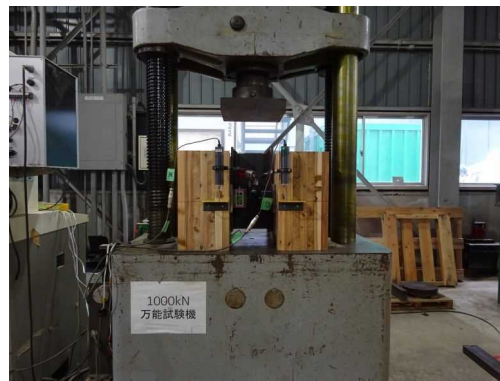
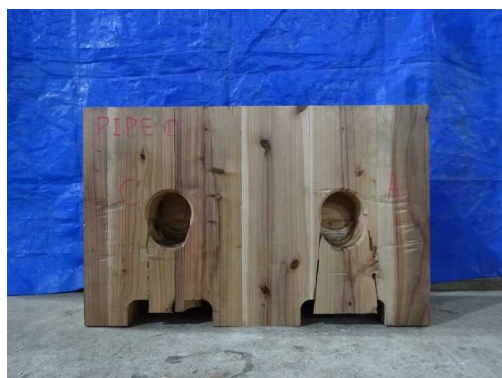
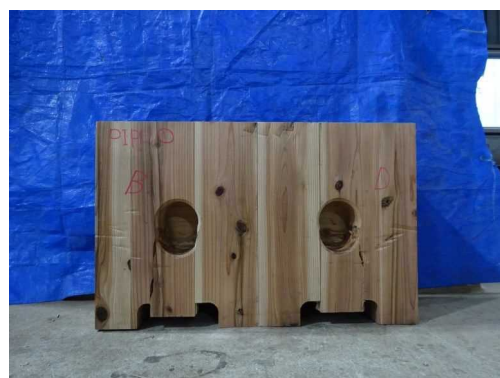
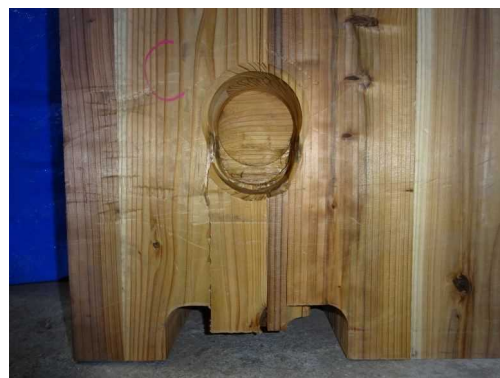
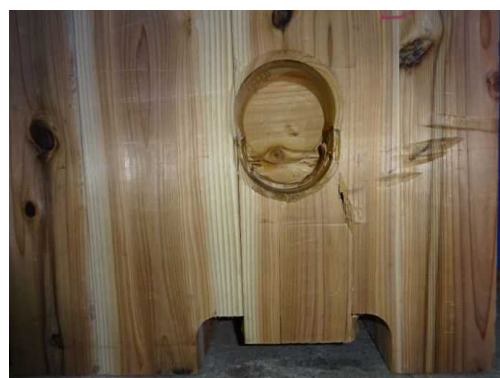
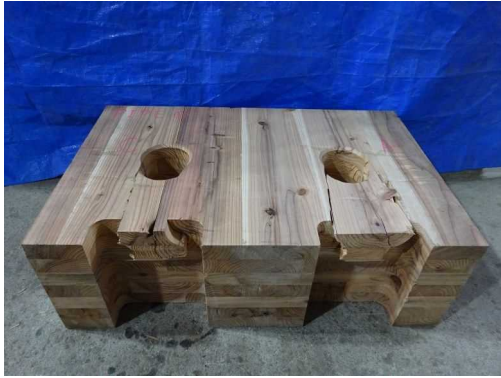
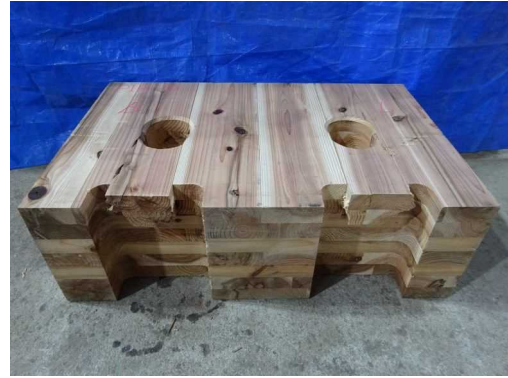
図3.4-1 実験後写真 (続く)

(a-2) 試験体PIPE①のCD側

(a-3) CLT AC側

(a-4) CLT BD側

(a-6) CLT C解体時

(a-8) CLT D解体時

(a-9) CLT AC側底面

(a-10) CLT BD側底面

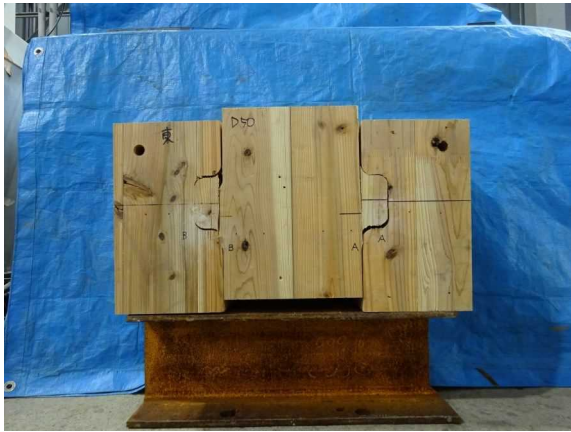
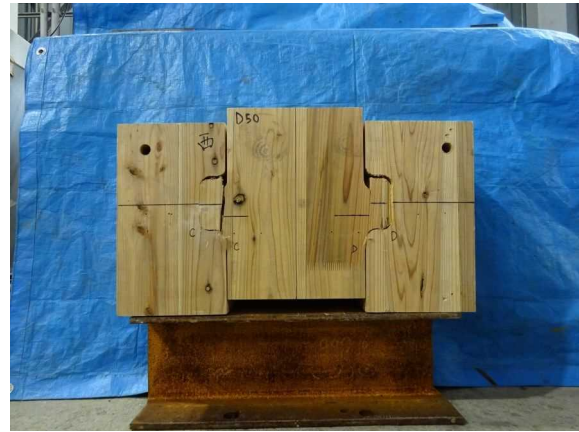
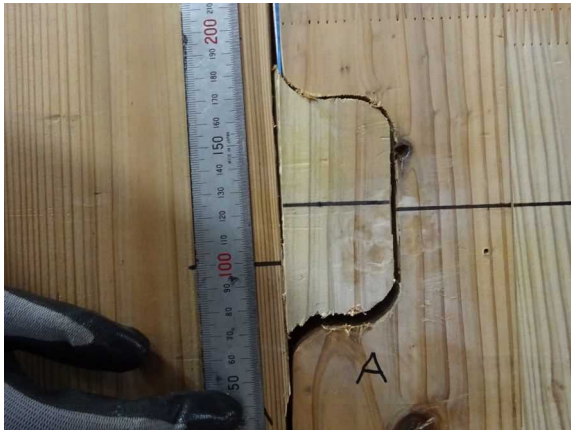
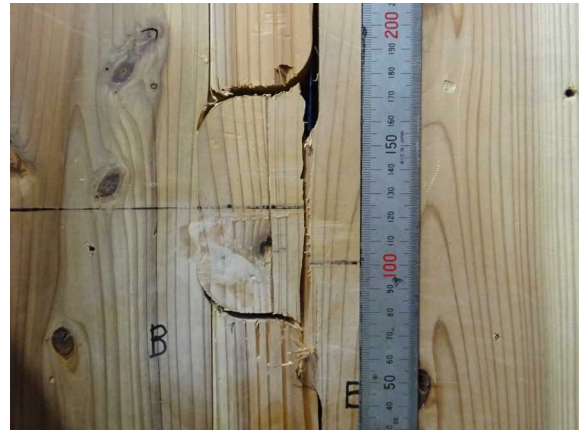
図4.5-1 実験後写真 (続く)

各試験体の実験後の写真を図4.5に示す。また、各試験体の解体後の写真を図4.6に示す。図4.6より、最終破壊性状は、コッターの強軸層と弱軸層で段差が生じるような様相を呈していることがわかる。試験体D50およびD100の強軸層のCLTはコッターの底面部分に亀裂が生じ、変形の増大とともにコッター部のCLTが剥落した。一方、弱軸層のCLTはコッターの底面部分に亀裂は生じず、コッターが下部CLTに接触したことで支圧力を受け、部分的に圧縮変形を起こした。また、コッターの強軸層および弱軸層には曲げ変形が生じた。試験体D50およびD100の曲げ変形を比較すると、試験体D100は深さがより大きいために試験体D50に比べて大きな曲げ変形が生じていることが確認された。この曲げ変形は、施工性を考慮して設けられたコッターの上下の隙間があるために生じたものと考えられる。

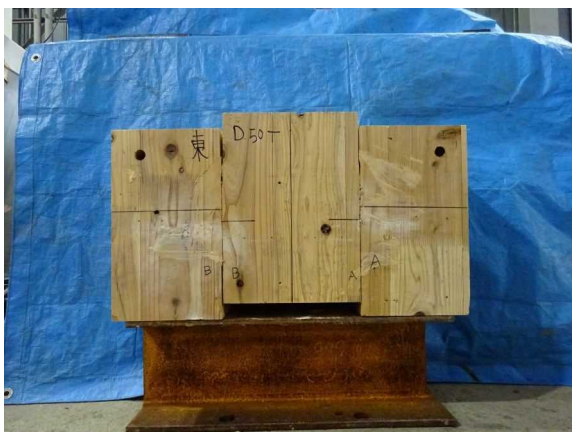
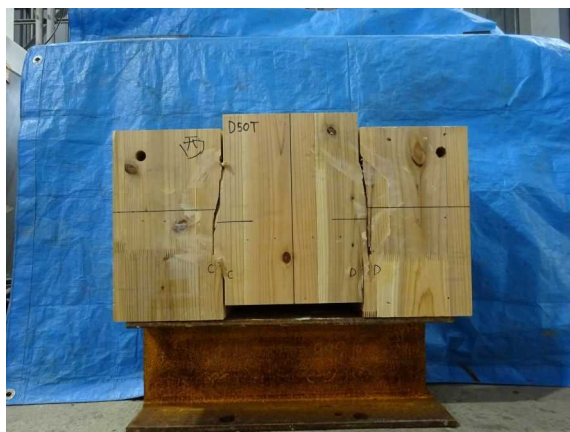
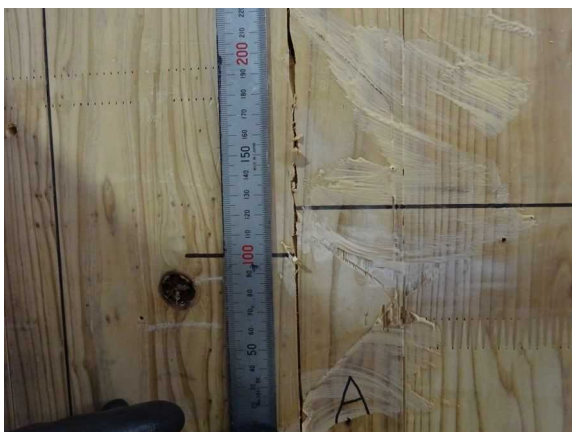
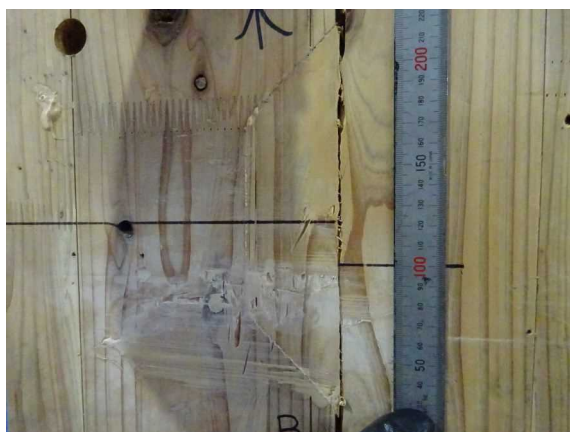
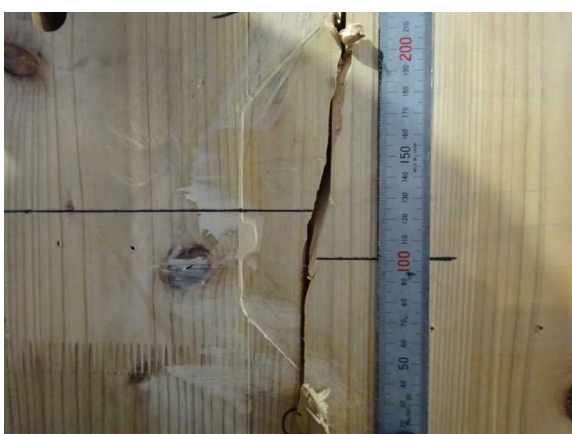
図4.5-3 実験後写真 (続く)

試験体D50T、D100TおよびD100Thの強軸層のCLTはコッターの底面部分に亀裂が生じ、変形の増大とともにコッター部のCLTが剥落した。一方、弱軸層のCLTはコッターの底面部分に亀裂は生じなかった。なお、解体後の写真において、試験体D100Tは手作業における解体が困難であったため、電動工具を用いて切断したものである（図4.6-4参照）

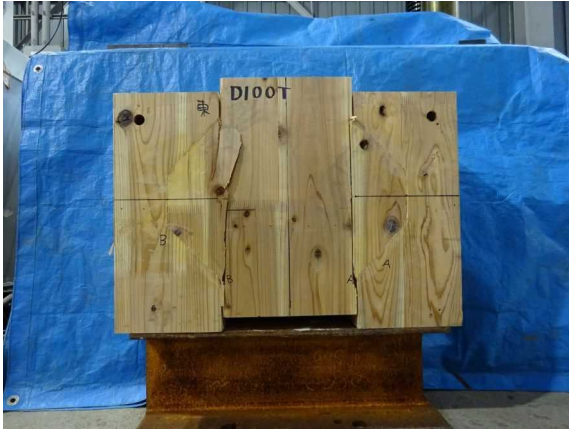
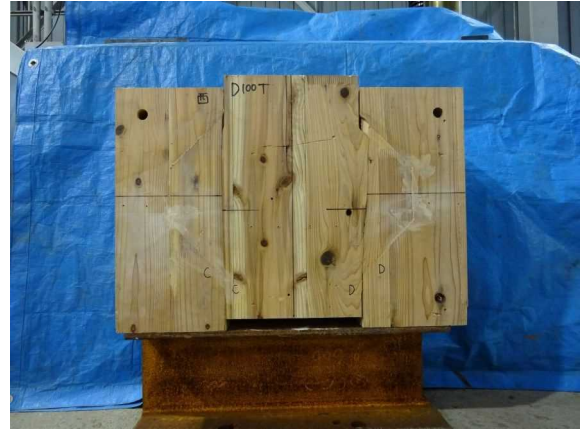
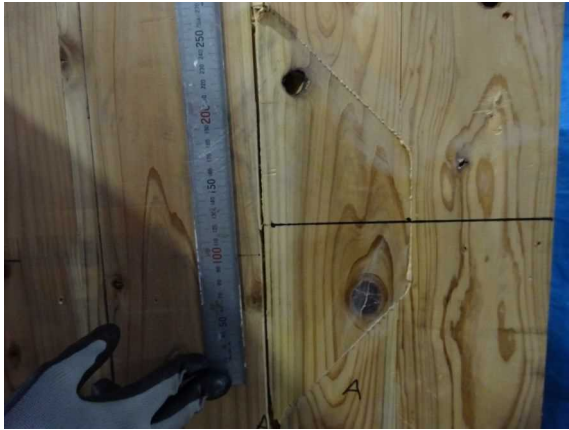
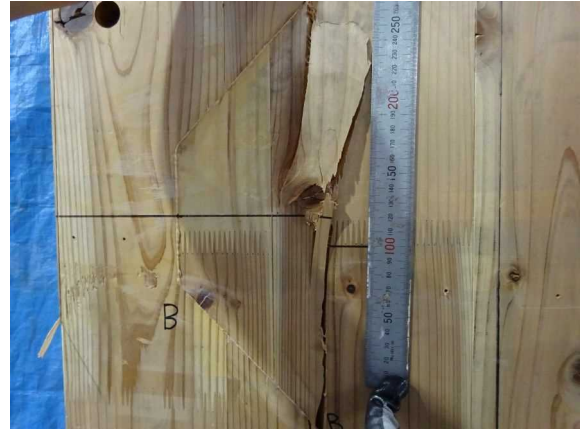
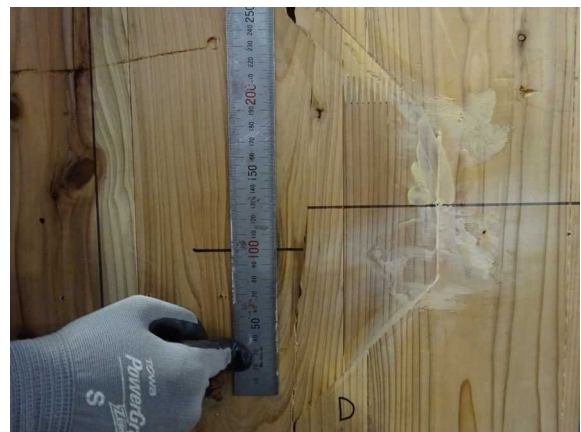
図4.5-4 実験後写真（続く）

(d) 試験体D100T
