平成 30 年度 林野庁補助事業 木材産業・木造建築活性化対策
CLT 等新たな木質建築部材利用促進・定着事業（新たな製品・技術の開発）

「鋼構造オフィスビル床の CLT 化」

柱梁鉄骨造・床 CLT 構造の建物に関する、鉄骨と CLT 床の新接合方法の開発、
CLT 床相互の新接合方法の開発、および新耐火被覆方法の開発

研究成果報告書

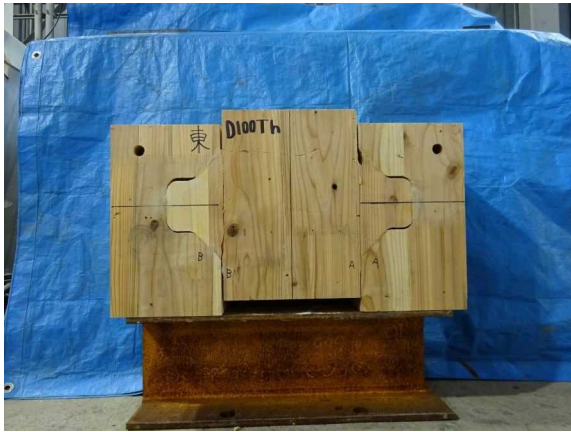
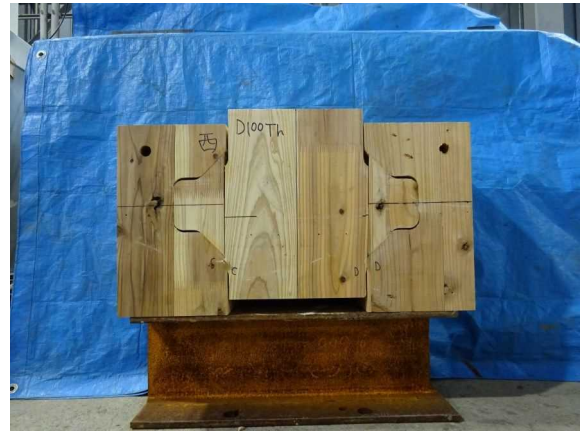
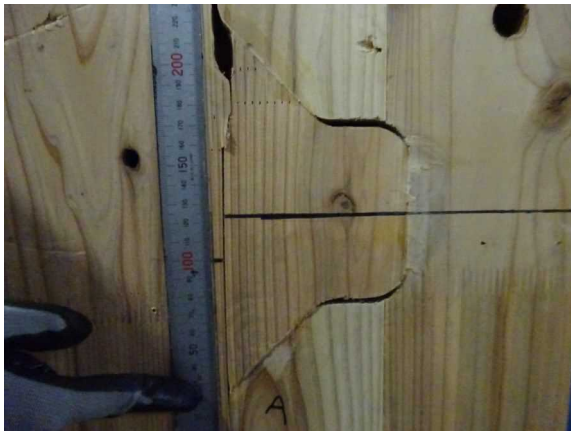
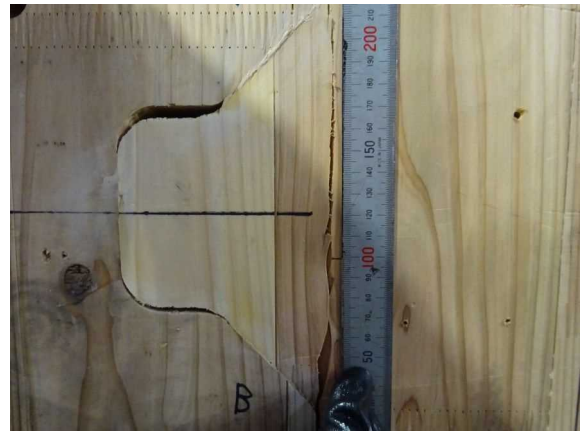
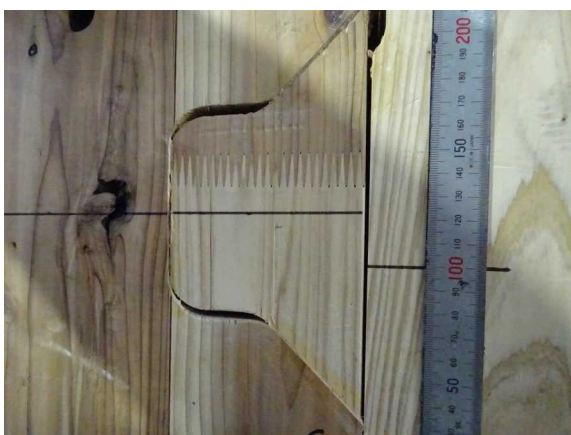
図4.5-5 実験後写真 (続く)

(e) 試験体D100Th

各試験体の実験後の写真を図4.5に示す。また、各試験体の解体後の写真を図4.6に示す。図4.6より、最終破壊性状は、コッターの強軸層と弱軸層で段差が生じるような様相を呈していることがわかる。試験体D50およびD100の強軸層のCLTはコッターの底面部分に亀裂が生じ、変形の増大とともにコッター部のCLTが剥落した。一方、弱軸層のCLTはコッターの底面部分に亀裂は生じず、コッターが下部CLTに接触したことで支圧力を受け、部分的に圧縮変形を起こした。また、コッターの強軸層および弱軸層には曲げ変形が生じた。試験体D50およびD100の曲げ変形を比較すると、試験体D100は深さがより大きいために試験体D50に比べて大きな曲げ変形が生じていることが確認された。この曲げ変形は、施工性を考慮して設けられたコッターの上下の隙間があるために生じたものと考えられる。

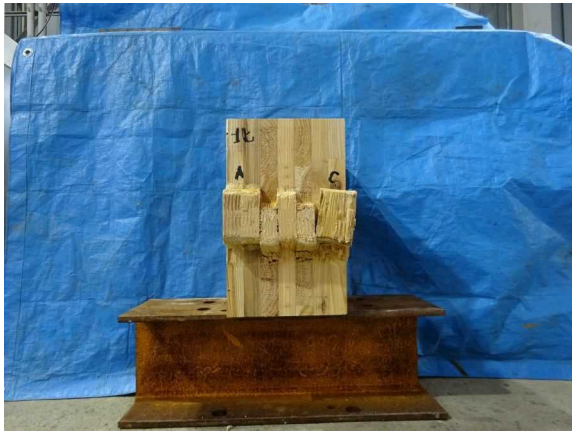
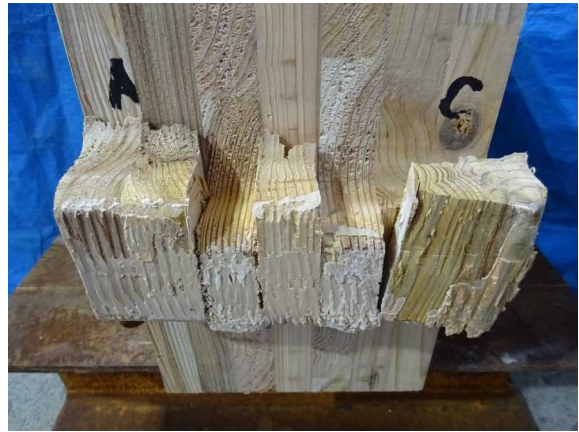
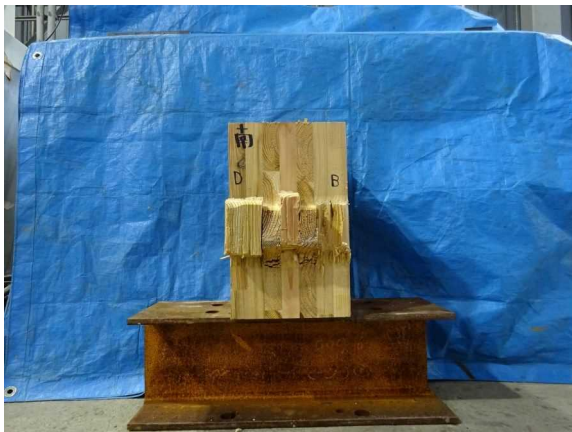
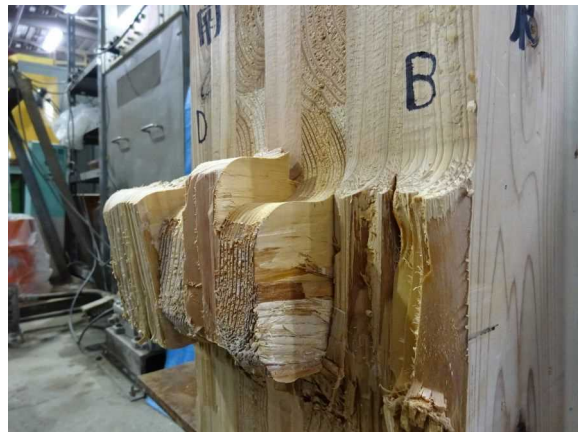
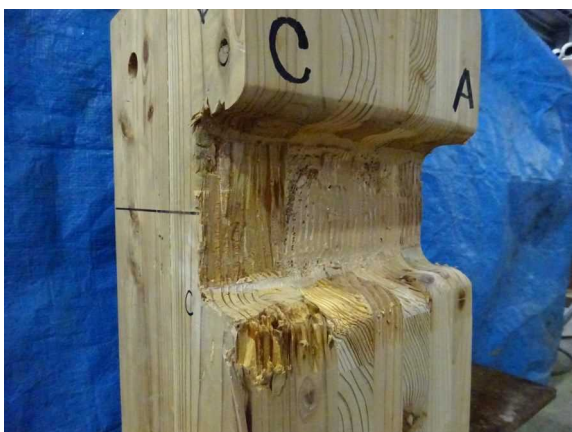
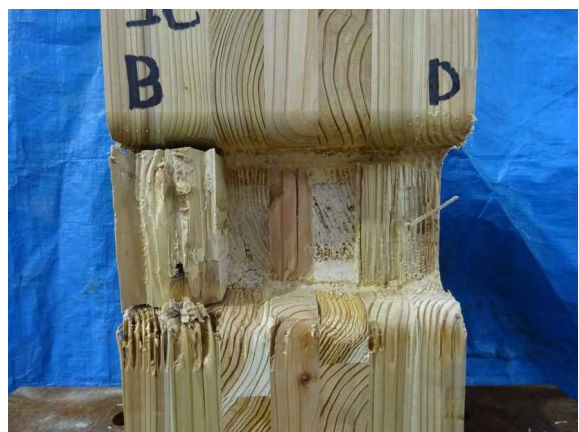
図4.6-1 試験体の解体後写真（続く）

(a) 試験体D50

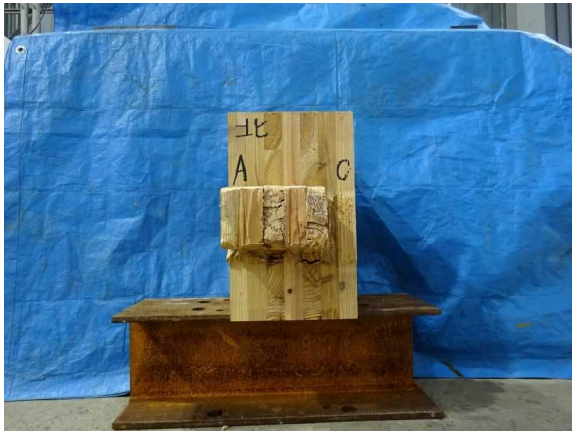
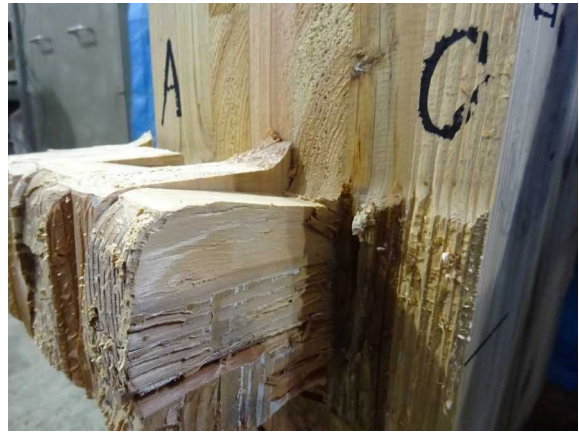
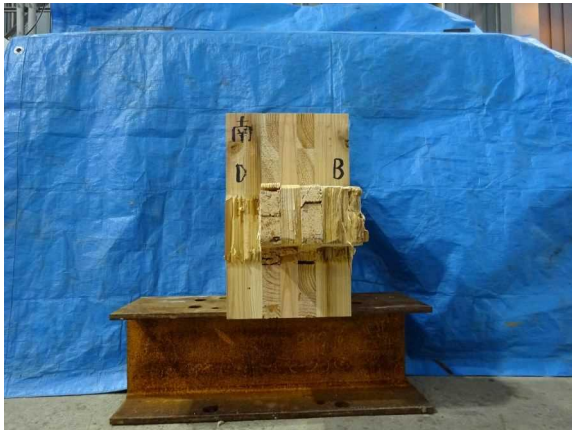
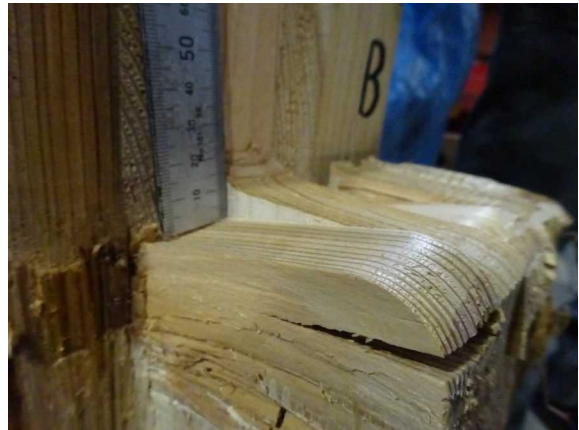
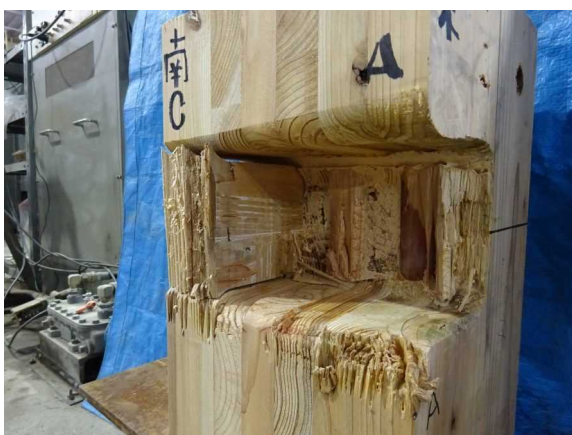
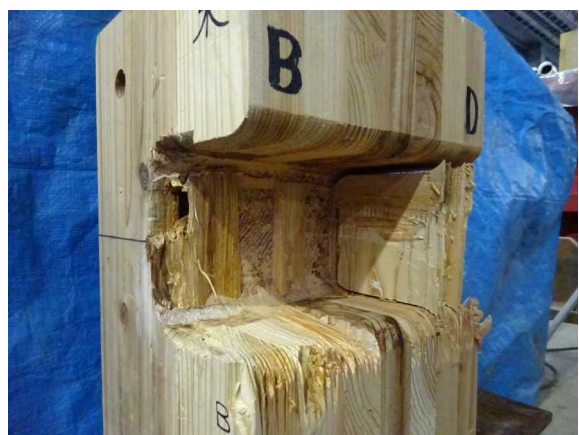
図4.6-2 試験体の解体後写真 (続く)

(b) 試験体D100

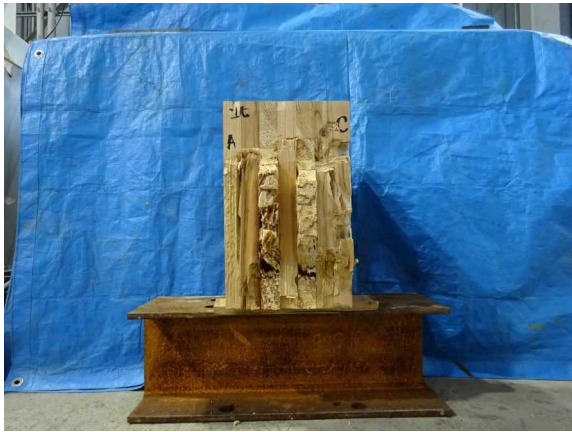
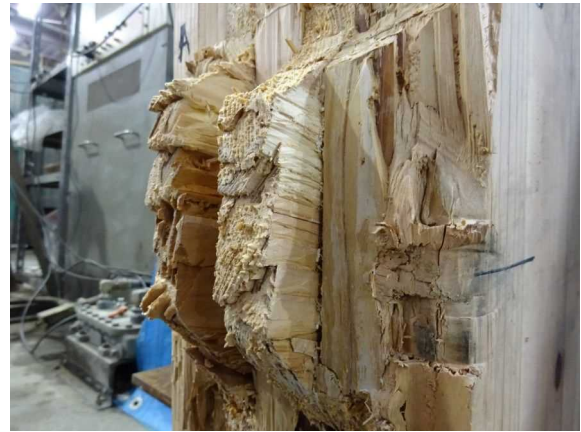
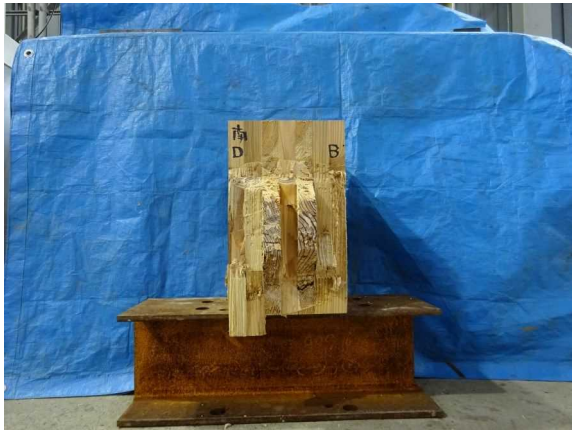
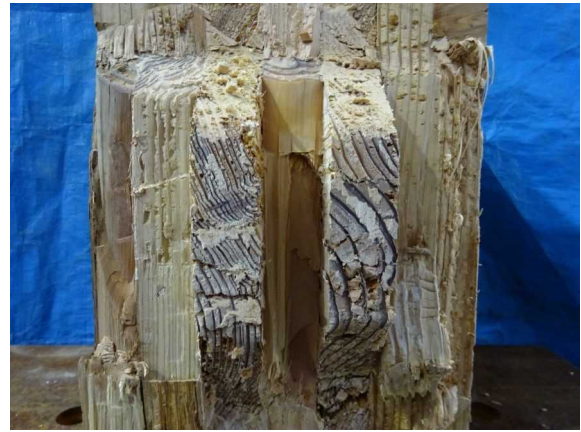
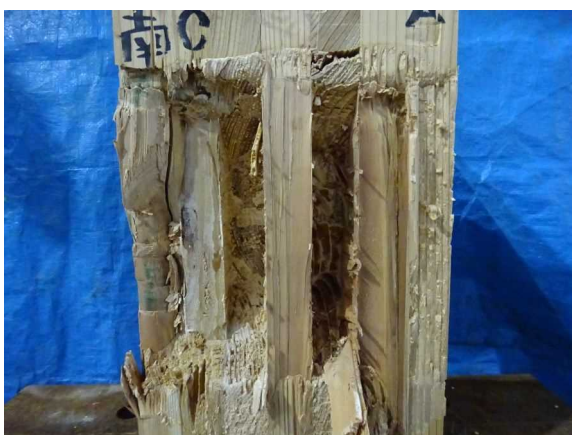
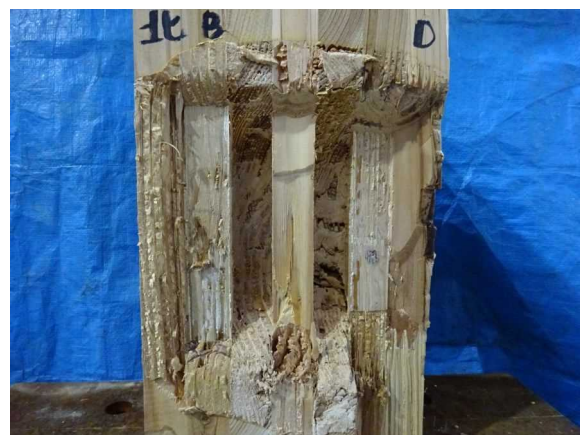
図4.6-3 試験体の解体後写真 (続く)

試験体D50T、D100TおよびD100Thの強軸層のCLTはコッターの底面部分に亀裂が生じ、変形の増大とともにコッター部のCLTが剥落した。一方、弱軸層のCLTはコッターの底面部分に亀裂は生じなかった。なお、解体後の写真において、試験体D100Tは手作業における解体が困難であったため、電動工具を用いて切断したものである（図4.6-4参照）

(c) 試験体D50T

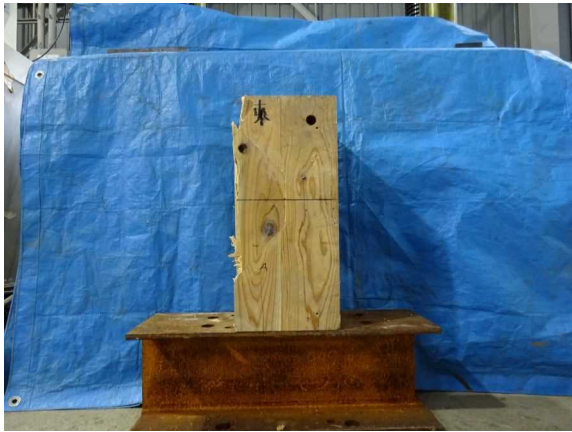
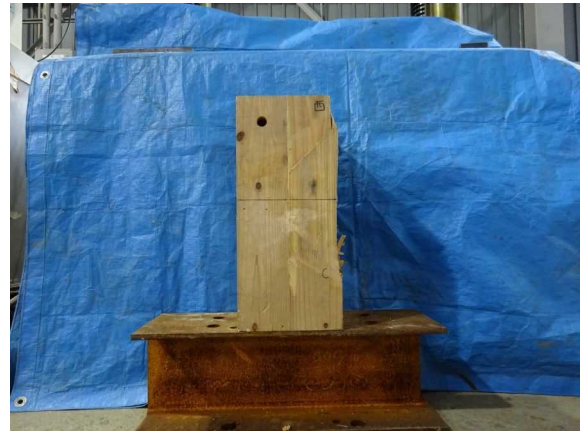
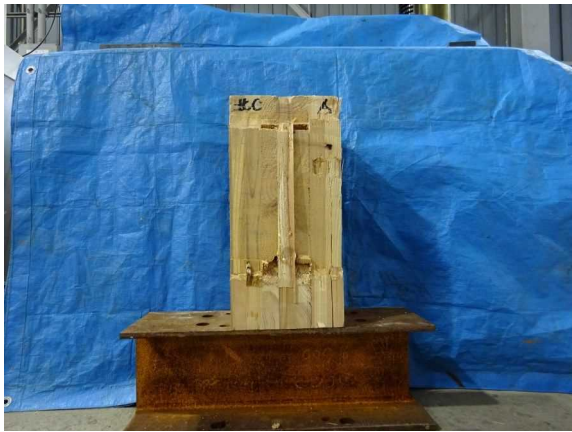
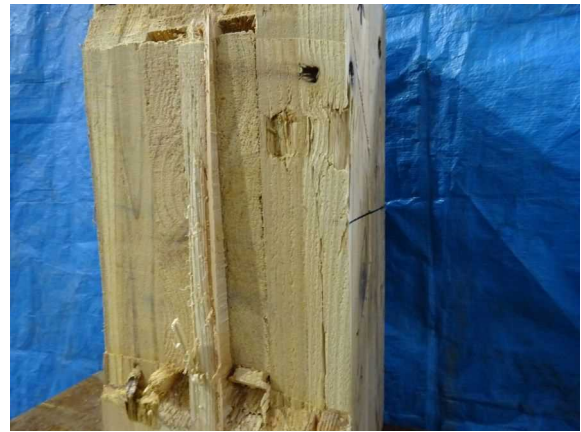
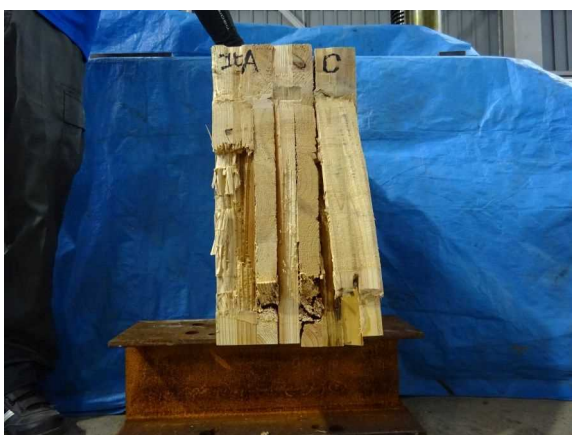
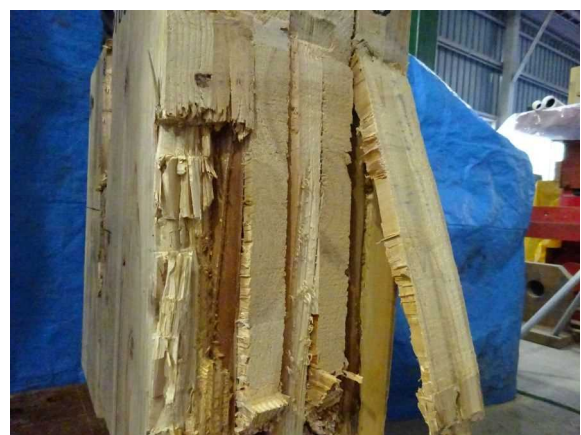
図4.6-4 試験体の解体後写真 (続く)

(d) 試験体D100T

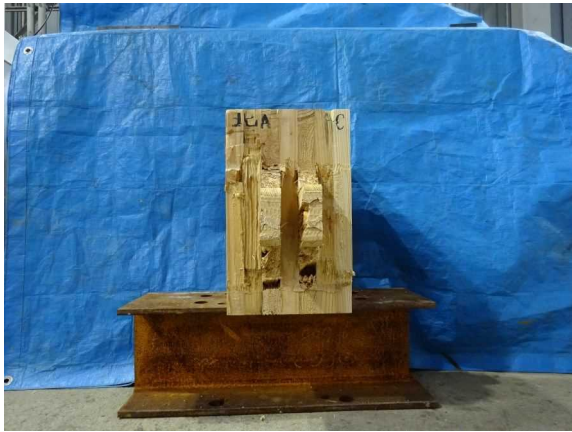
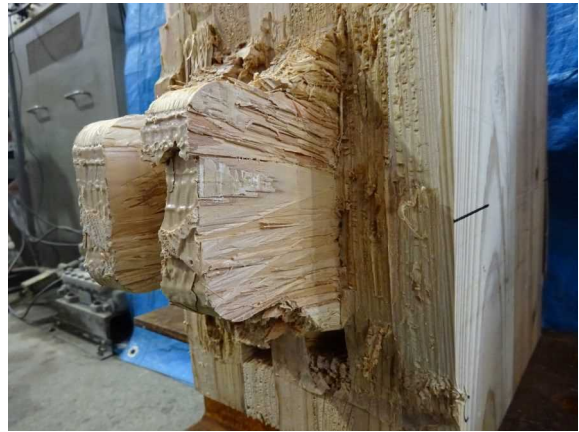
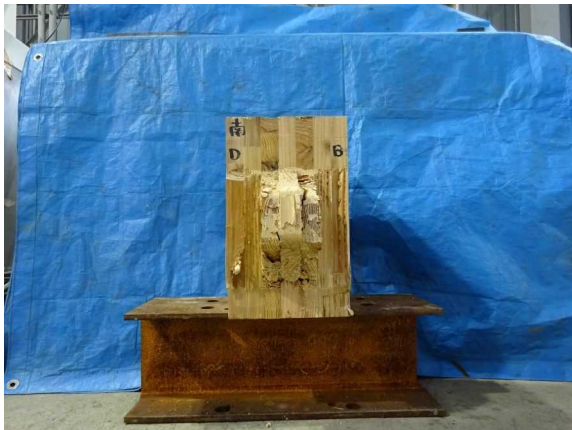
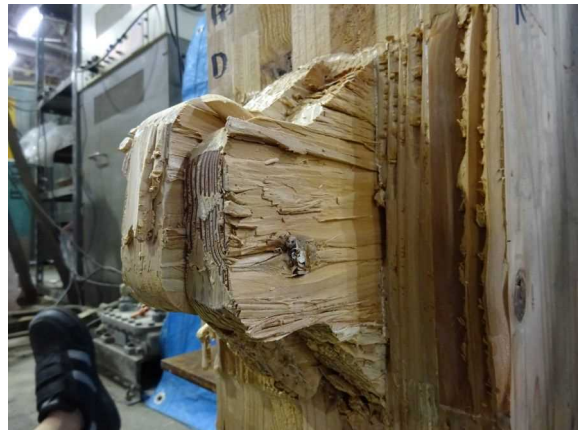
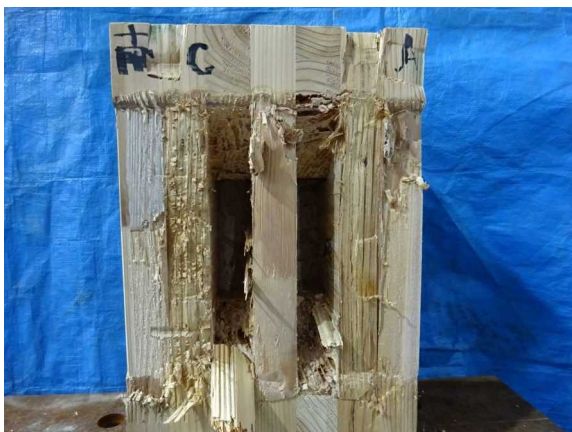
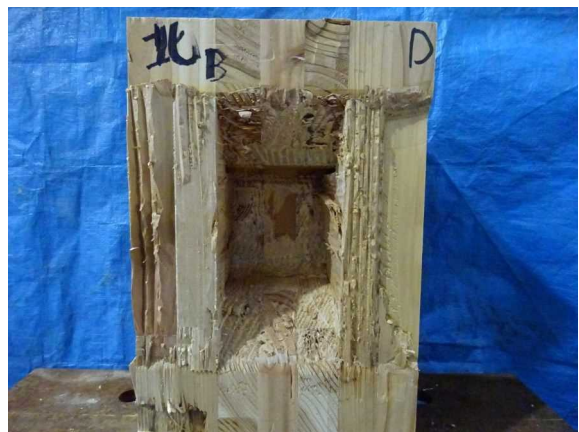
図4.6-5 試験体の解体後写真（続き）

(e) 試験体D100Th

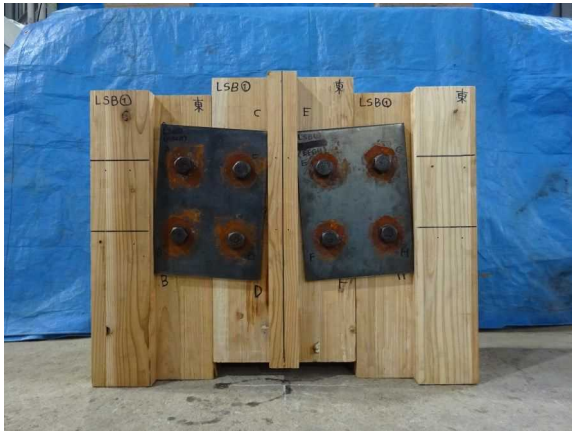
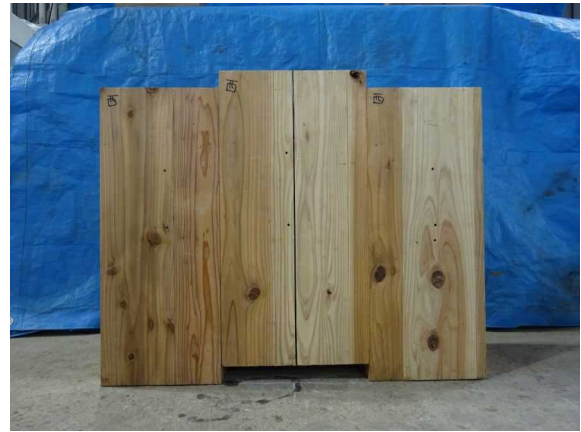
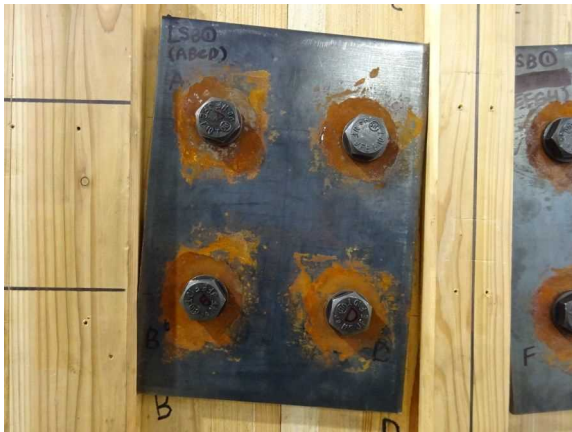
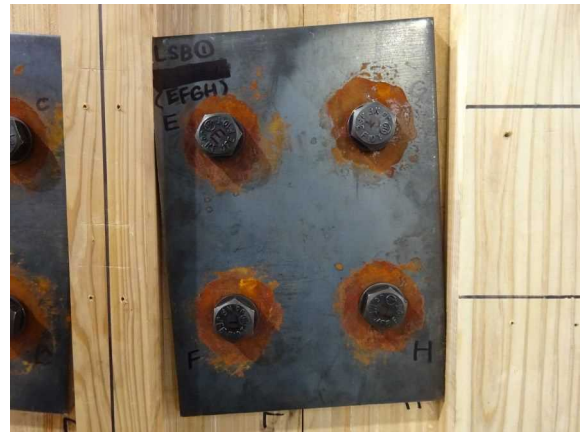
図5.4-1 各試験体の実験後写真（続く）

(a) 試験体LSB①

各試験体の実験後の写真を図5.4に示す。また、各試験体の解体後の写真を図5.5に示す。全体的に鋼板がハの字に回転するような挙動を示した。隙間の有無による破壊性状の違いとして、エポキシ系接着剤がない場合（LSB①とLSB②）を比較すると、隙間がない方がCLT相互で力の伝達が行われるため、わずかに大きなせん断抵抗力を示した。これはエポキシ系接着剤を充填した試験体でも同様の傾向が見られた。また、エポキシ系接着剤の有無に関しては、第2章同様、座掘り部分をエポキシ系接着剤で充填することにより、LSB頭部直下のCLTに支圧力が発生し、初期性状が大きく改善される。破壊性状について、エポキシ系接着剤を充填した場合（LSB①epとLSB②ep）を比較すると、試験体LSB①epおよびLSB②epには接着剤とCLTに大きな亀裂が確認された。これは、LSBが曲げ降伏時に接着剤にめり込み、CLTに力が伝わって亀裂が生じたものと考えられる。また、LSBは、全試験体のLSBの曲げ変形が確認された。鋼板へのLSBのめり込みは、各々力を受けた方向に対して、0.3～0.5mm程のめり込みがあった。高力ボルトにおいても若干の曲げ変形が生じていた。

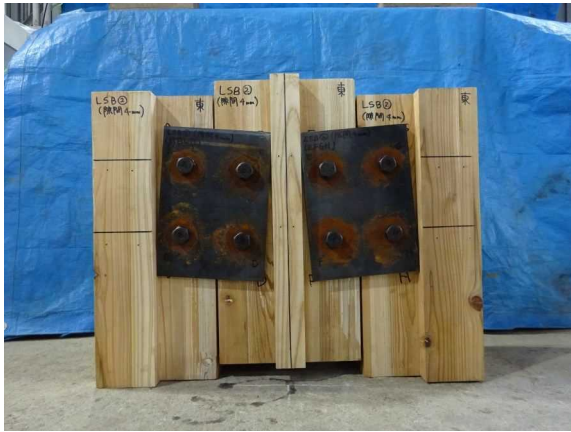
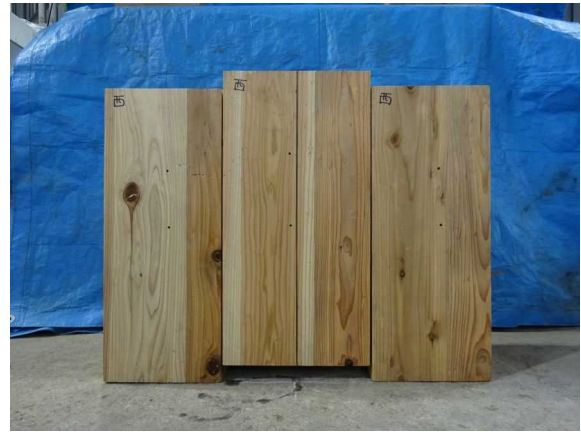
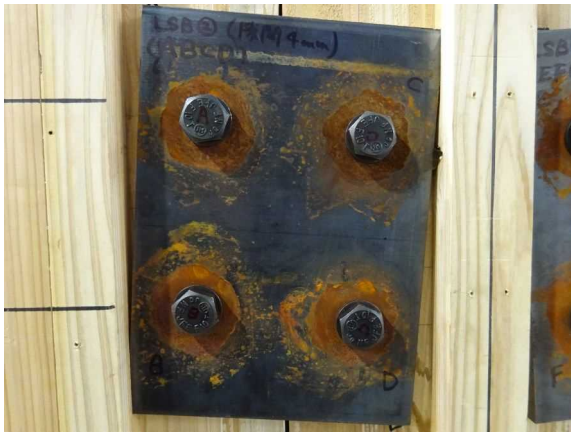
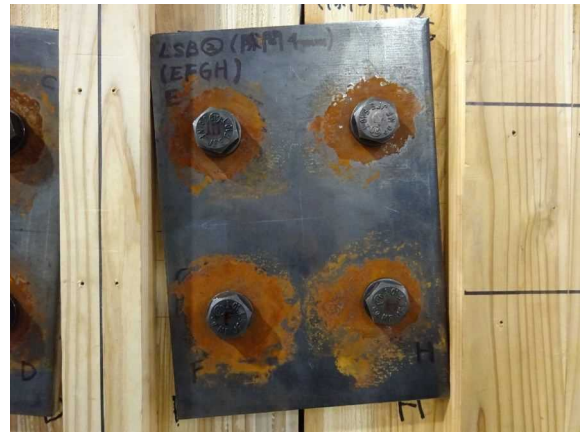
図5.4-2 各試験体の実験後写真 (続く)

(b) 試験体LSB②

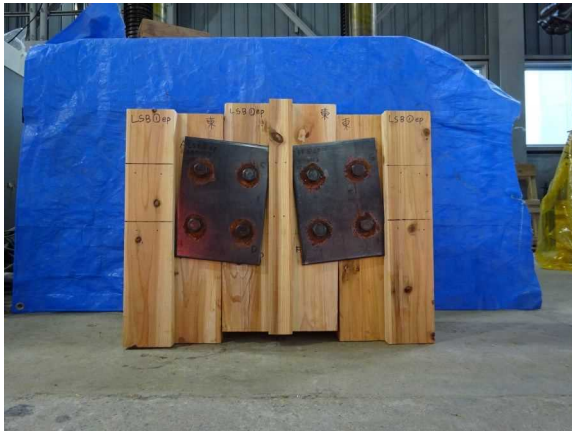
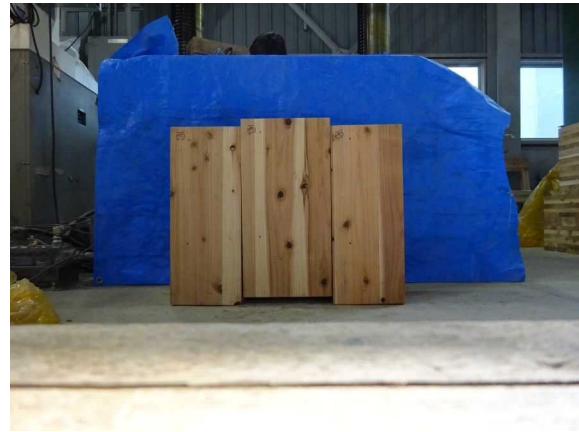
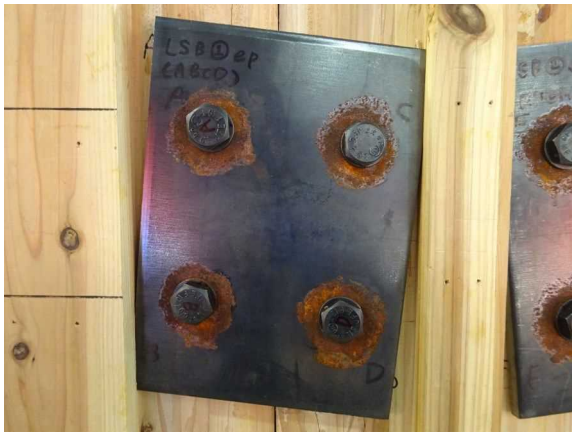
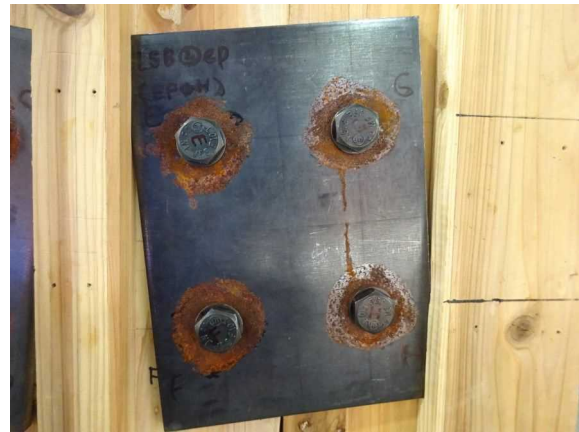
図5.4-3 各試験体の実験後写真 (続く)

(c) 試験体LSB①ep

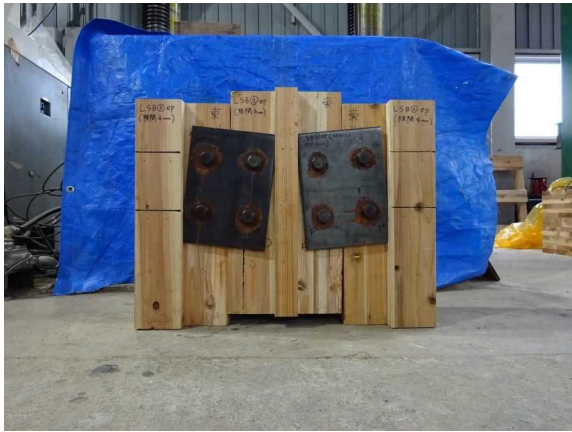
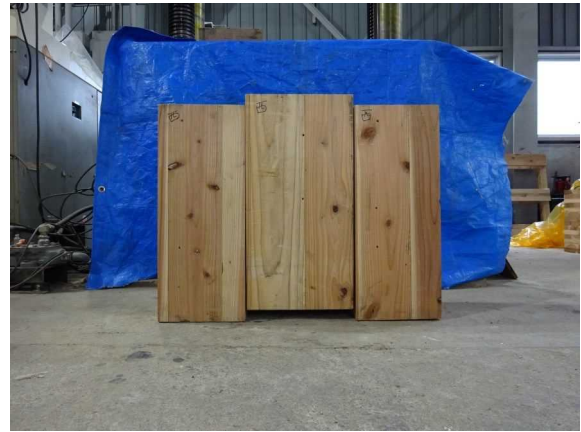
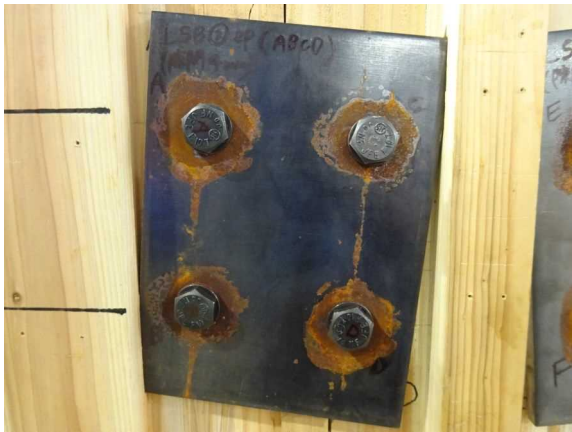
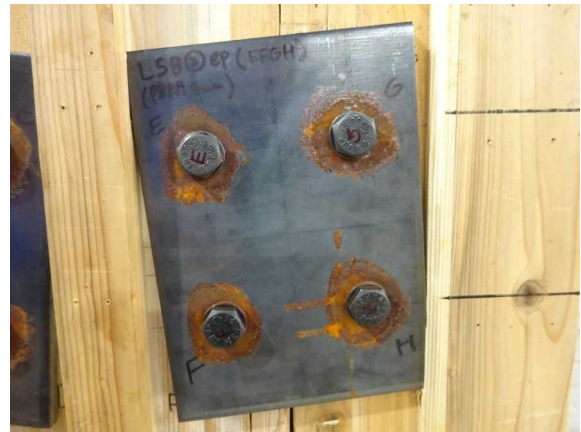
図5.4-4 各試験体の実験後写真（続き）

(d) 試験体LSB②ep

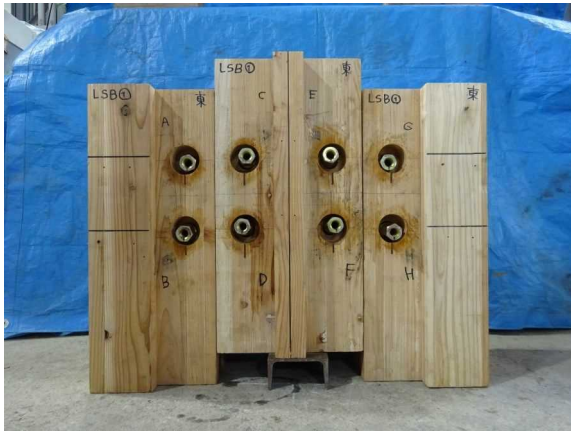
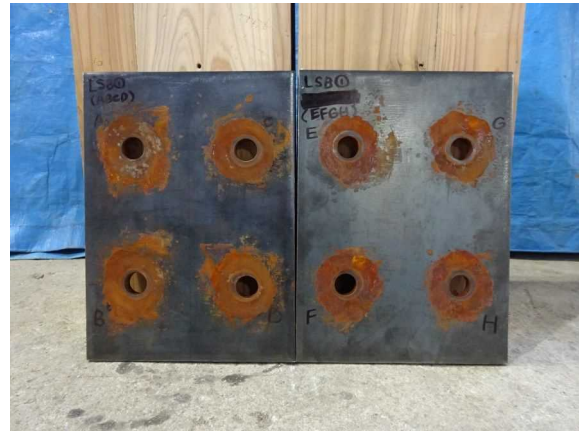
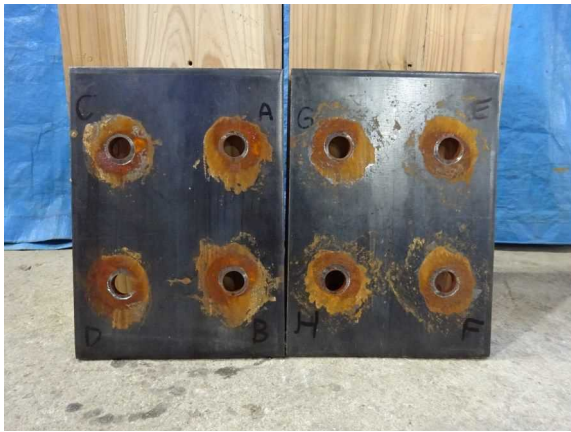
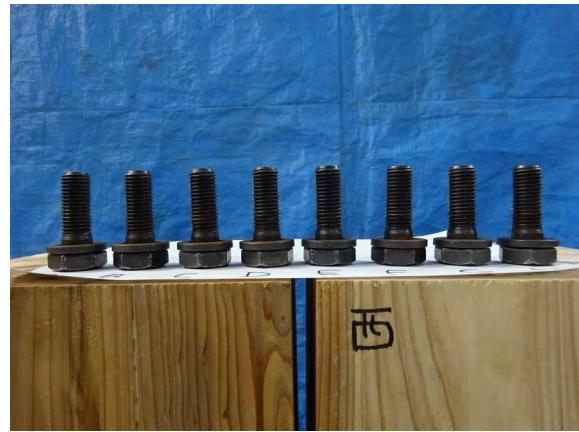
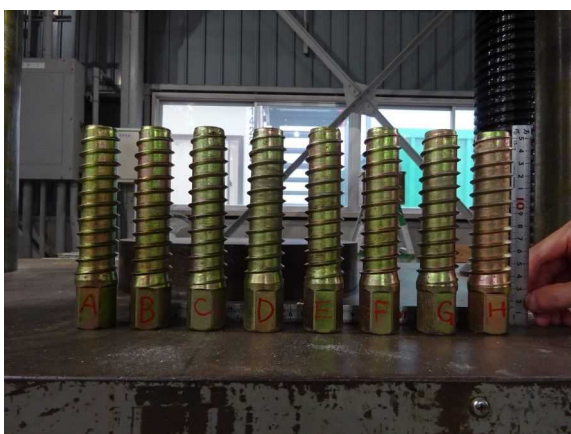
図5.5-1 各試験体の解体後写真 (続く)

※LSBが0.5mm程めり込んでいたと推測。

(a-4) 高力ボルト (左から順にA~H)

(a-5) LSB (左から順にA~H)

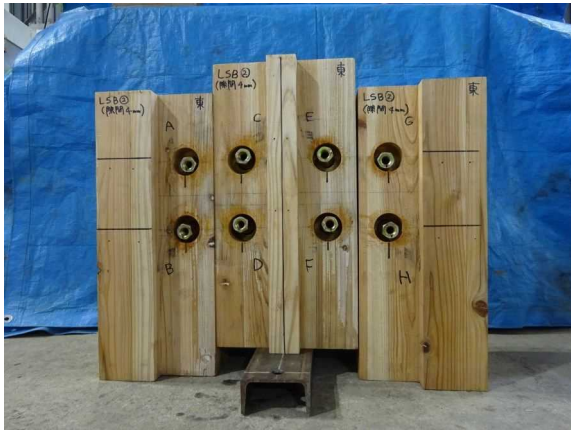
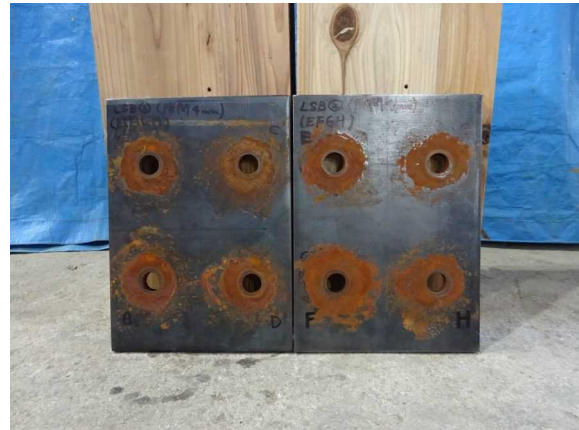
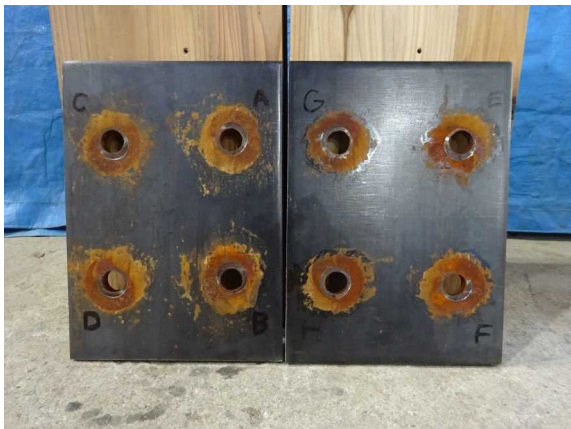
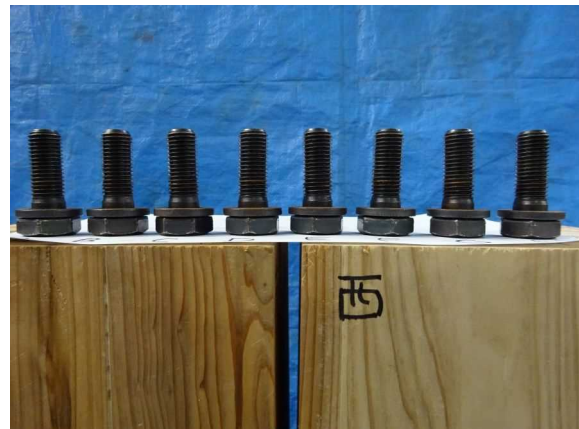
図5.5-2 各試験体の解体後写真 (続く)

※LSBが0.5mm程めり込んでいたと推測。

(b-4) 高力ボルト (左から順にA~H)

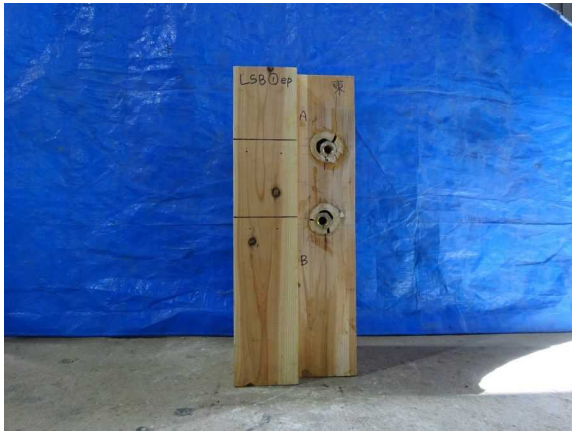
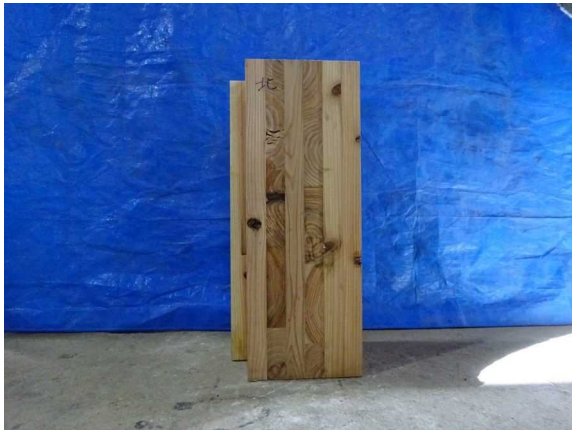
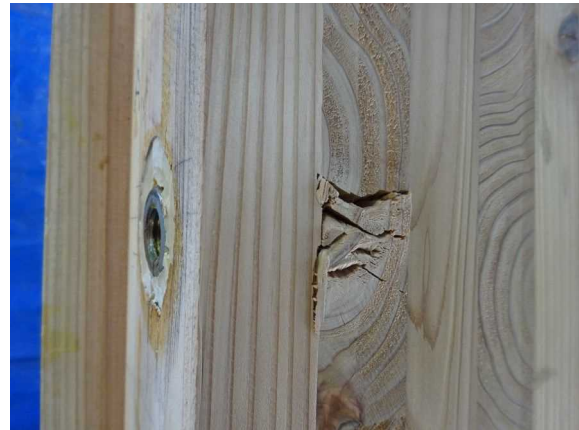
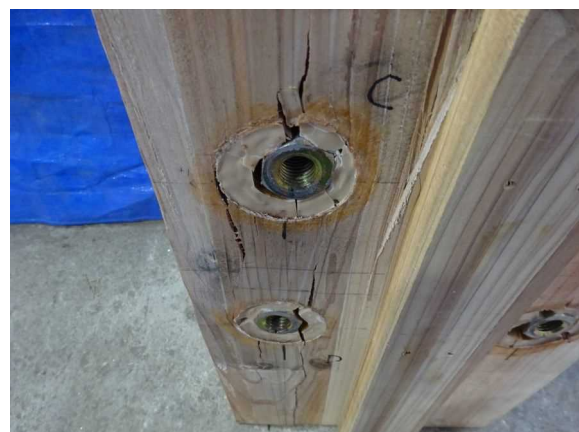
図5.5-3 各試験体の解体後写真 (続く)

(c) 試験体LSB①ep

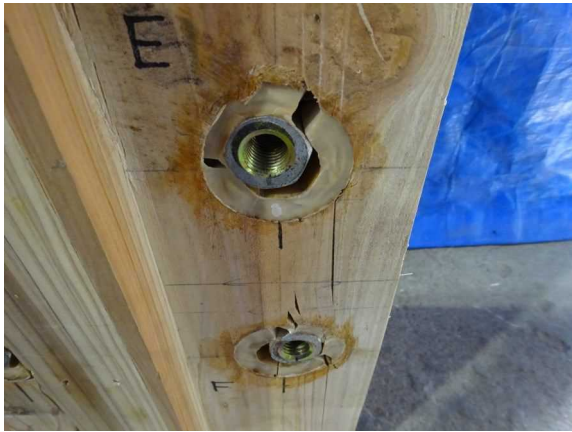
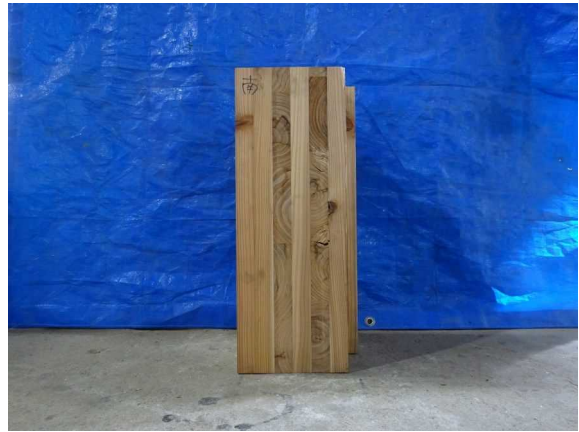
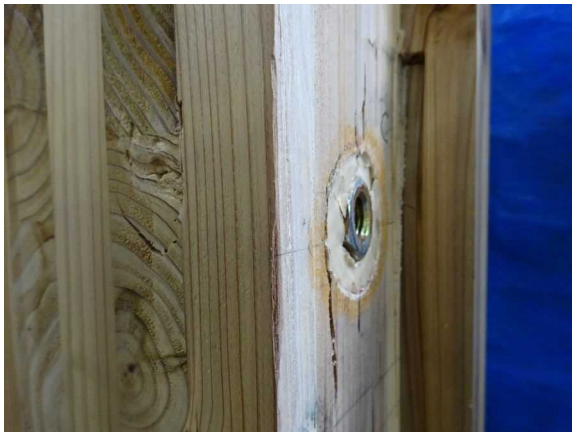
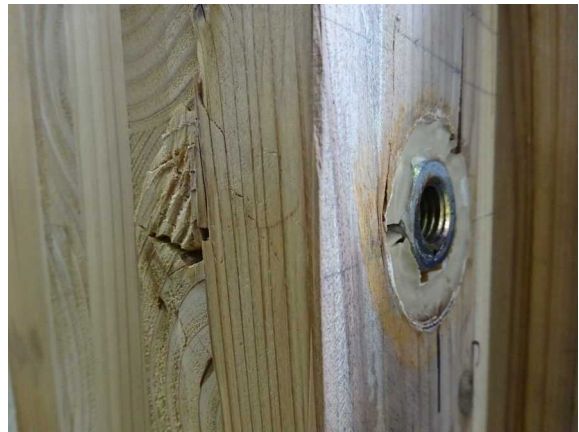
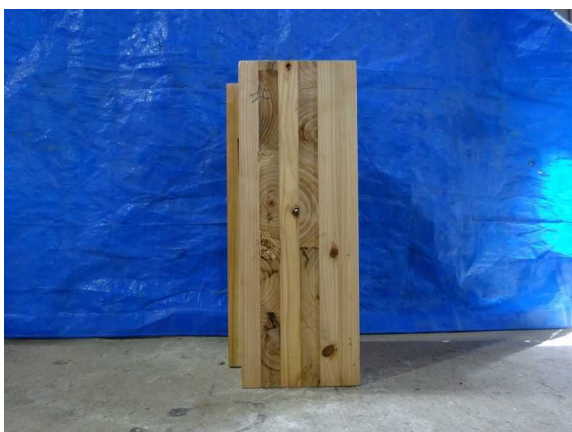
図5.5-4 各試験体の解体後写真 (続く)

(c) 試験体LSB①ep

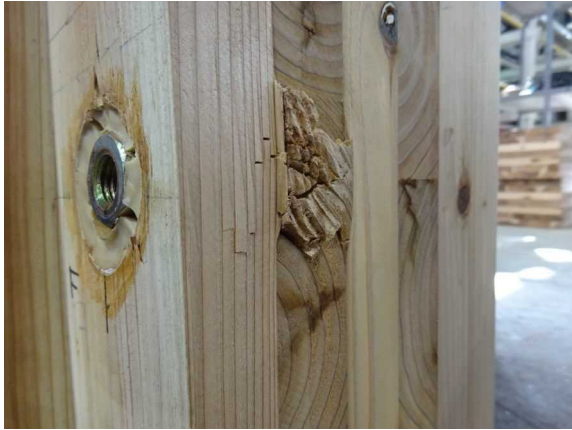
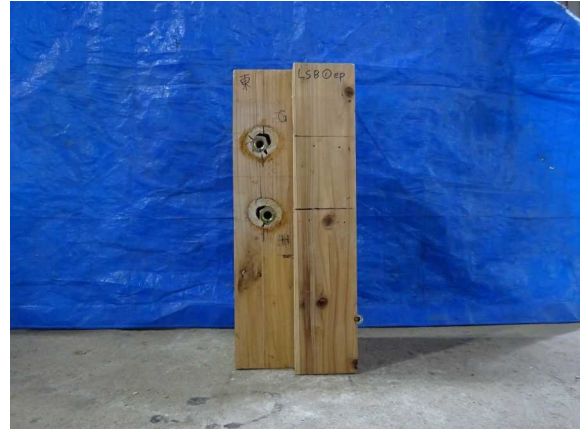
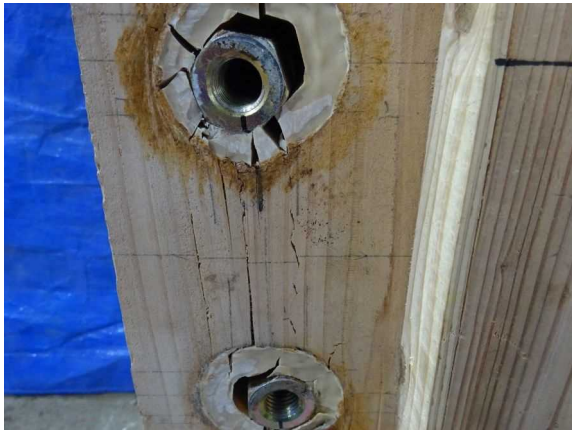
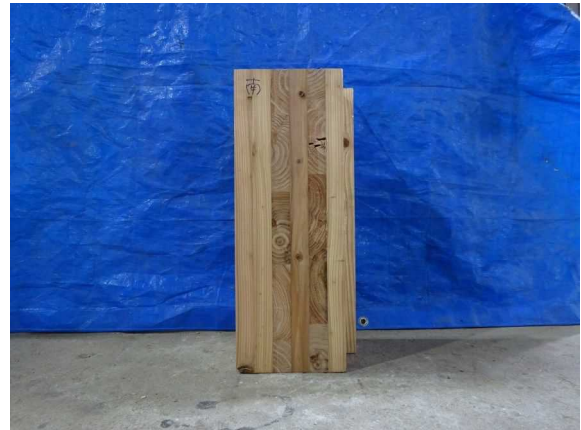
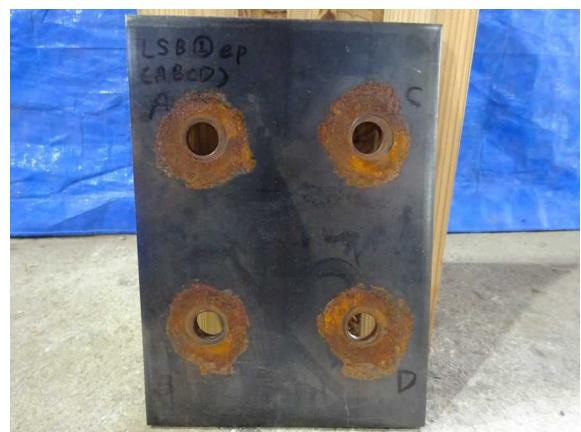
図5.5-5 各試験体の解体後写真 (続く)

(c-18) ABCD側の鋼板 (表)

(c) 試験体LSB①ep

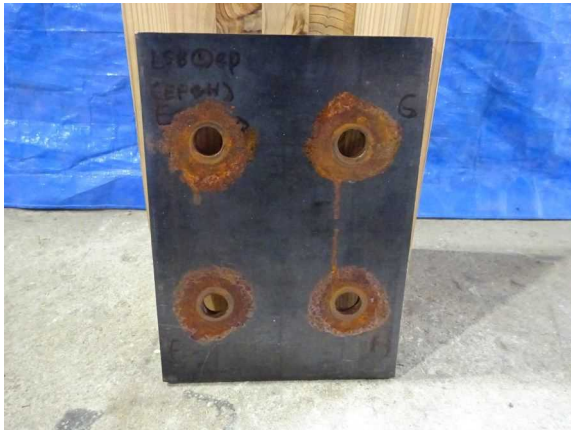
図5.5-6 各試験体の解体後写真 (続く)

(c-19) EFGH側の鋼板 (表)

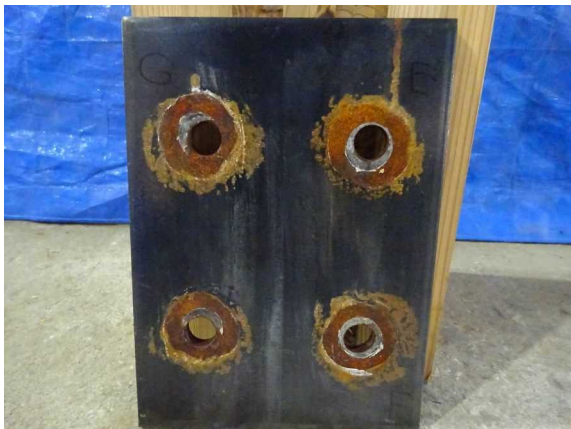
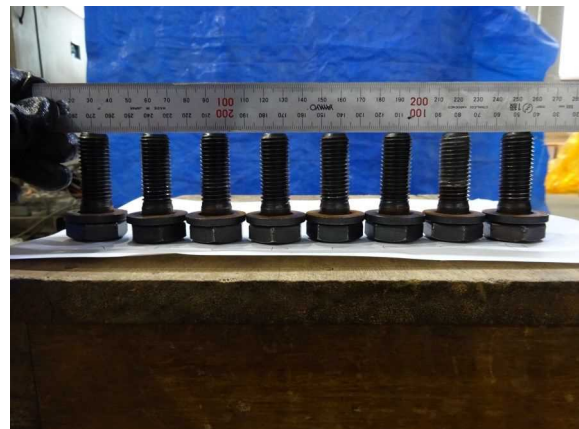
(c-20) ABCD側の鋼板 (裏)
※LSBが0.3mm程めり込んでいたと推測。

(c-21) EFGH側の鋼板 (裏)
※LSBが0.3mm程めり込んでいたと推測。

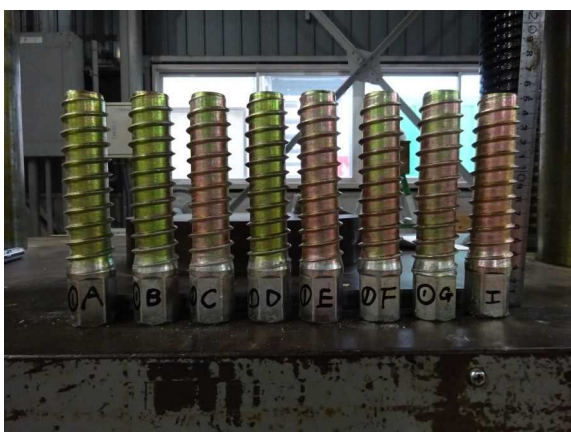
(c-22) 高力ボルト (左から順にA~H)

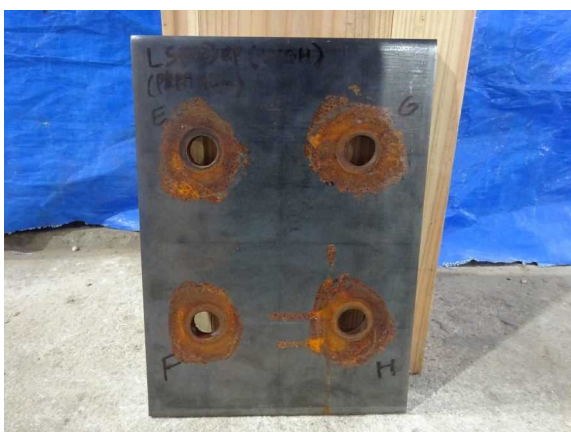
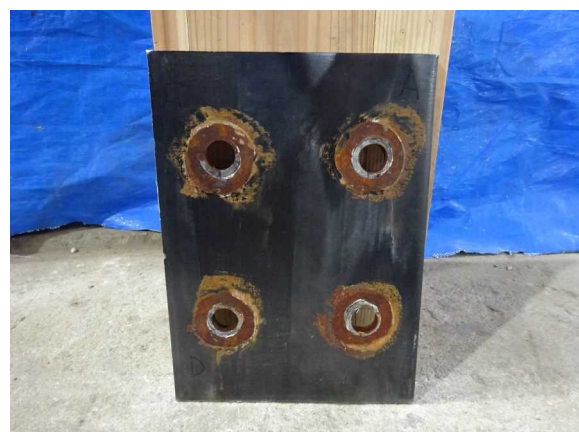
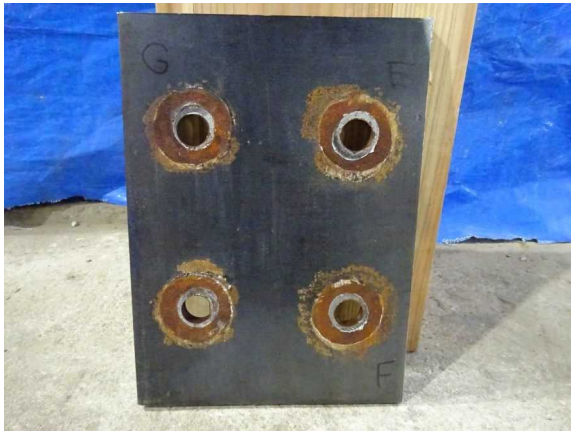
(d-17) EFGH側の鋼板 (表)

(d-18) ABCD側の鋼板 (裏)

※LSBが0.3~0.5mm程めり込んでいたと推測。

(d-19) EFGH側の鋼板（裏）

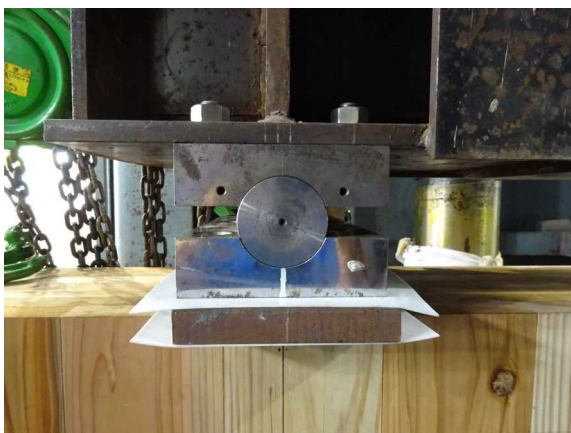
(a) 上部の鉄板

図6.4 テフロンシートの設置

載荷状況を図6.3に示す。試験には5000kN万能試験機を用いた。載荷は、両端をローラー支承とし、載荷梁とピンを介して四点曲げ載荷とした。4箇所（ピン）の下には鋼板を敷いた。図6.4にピン付近の様子を示す、上部の鋼板の上下および、下部の鋼板の下には摩擦が生じないようにテフロンシートを敷いた。なお、支点のテフロンシートにはグリスを塗布した。また、実験中に試験体が倒れないように2箇所（横補剛装置）を設置した（図6.5参照）。図6.6に試験体の下図面を示す。4箇所（ピン）に設置した変位計をA～Dとして、試験体中央部ならびに加力点位置のたわみを計測した。さらに、面外方向の変位計測用として試験体中央部に1箇所（変位計E）を設置した。図6.7に試験体の正面図を示す。試験体中央部付近6箇所（ひずみゲージ）にひずみゲージを貼付し、そのひずみゲージを①～⑥として管理した。

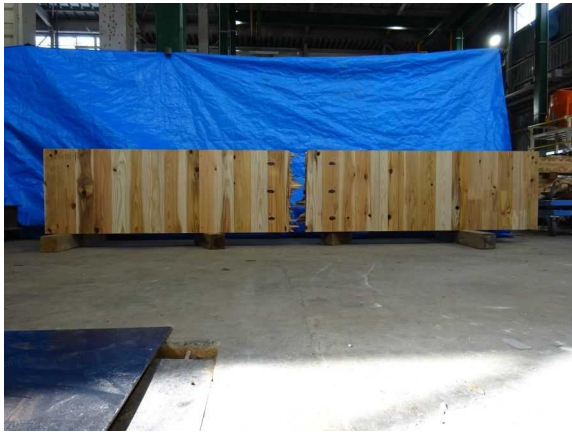
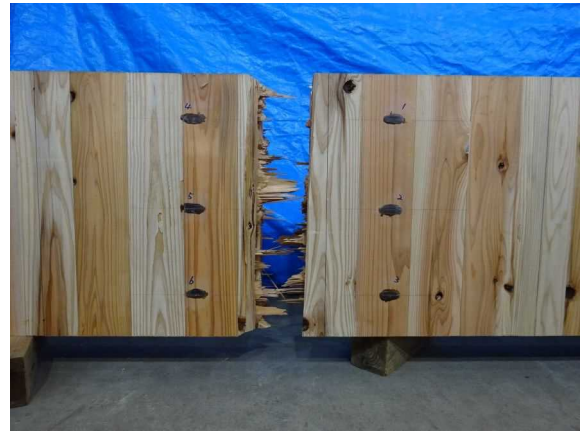
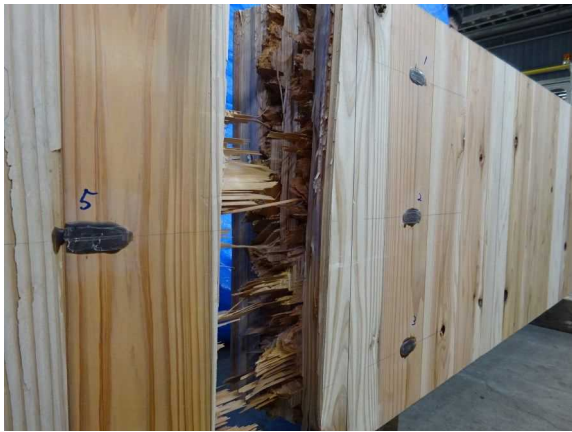
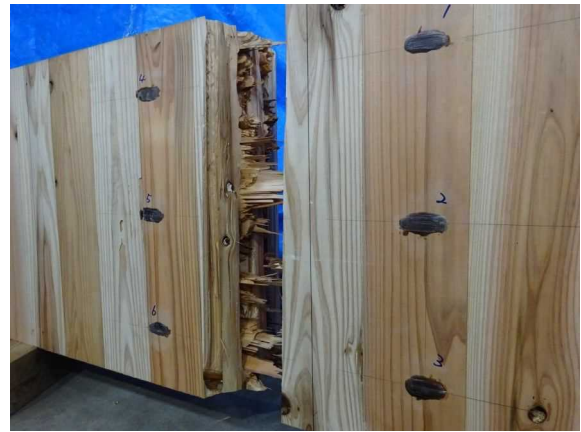
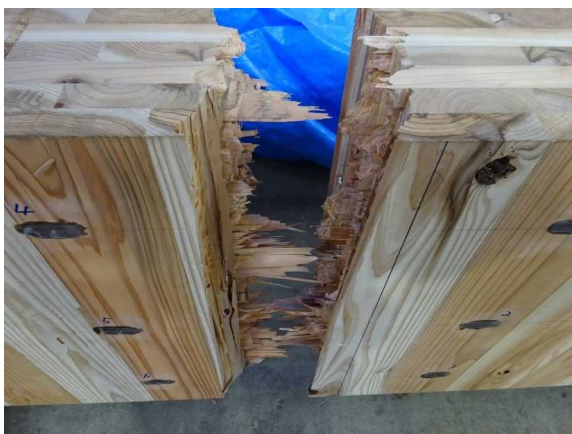
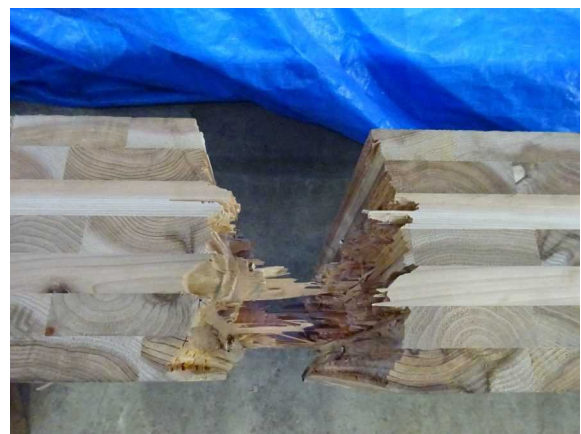
図6.10-1 各試験体の実験後写真（続く）

(a-3) 亀裂部分

(a-4) 亀裂部分

(a-5) 亀裂部分

各試験体の実験後の写真を図6.9に示す。また，各試験体の解体後の写真を図6.10に示す。試験体無接合①および無接合②の試験体は，実験後に中央部で二つに割れた。強軸層は繊維方向に沿って二つに割れ，弱軸層は繊維方向に対して引張力が生じることにより引張破断した。試験体D50Tは，CLTの強軸層と弱軸層で破壊性状に違いがみられた。弱軸層ではコッターの接着部分で剥がれが生じ，強軸層ではコッターの底面付近で繊維方向に沿って亀裂が生じた。試験体D100T①およびD100T②は，試験体D50Tのように中央部で二つに割れることはなかった。弱軸層ではコッターの接着部分で剥がれが生じ，強軸層ではコッターの底面付近およびコッターの中心部分で繊維方向に沿って亀裂が生じた。
