平成 30 年度 林野庁補助事業 木材産業・木造建築活性化対策
CLT 等新たな木質建築部材利用促進・定着事業（新たな製品・技術の開発）

「鋼構造オフィスビル床の CLT 化」

柱梁鉄骨造・床 CLT 構造の建物に関する、鉄骨と CLT 床の新接合方法の開発、
CLT 床相互の新接合方法の開発、および新耐火被覆方法の開発

研究成果報告書

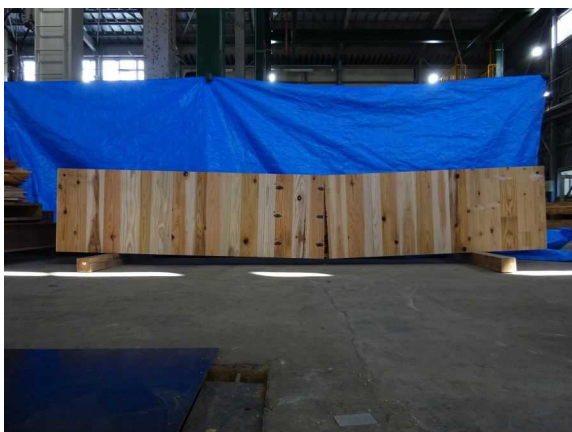
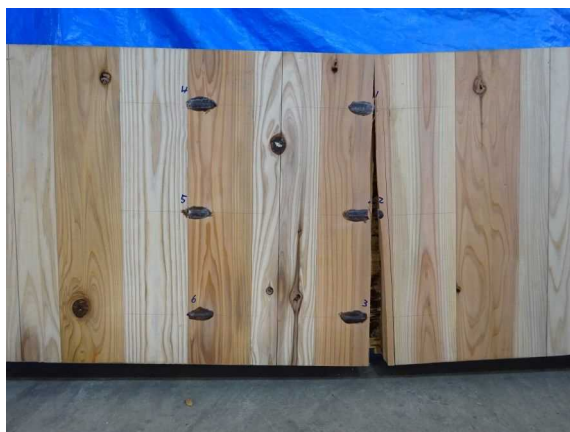
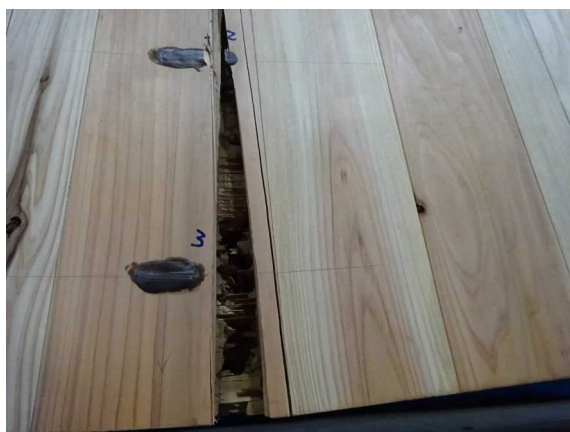
図6.10-2 各試験体の実験後写真 (続く)

(b-4) 亀裂部分

各試験体の実験後の写真を図6.9に示す。また，各試験体の解体後の写真を図6.10に示す。試験体無接合①および無接合②の試験体は，実験後に中央部で二つに割れた。強軸層は繊維方向に沿って二つに割れ，弱軸層は繊維方向に対して引張力が生じることにより引張破断した。試験体D50Tは，CLTの強軸層と弱軸層で破壊性状に違いがみられた。弱軸層ではコッターの接着部分で剥がれが生じ，強軸層ではコッターの底面付近で繊維方向に沿って亀裂が生じた。試験体D100T①およびD100T②は，試験体D50Tのように中央部で二つに割れることはなかった。弱軸層ではコッターの接着部分で剥がれが生じ，強軸層ではコッターの底面付近およびコッターの中心部分で繊維方向に沿って亀裂が生じた。

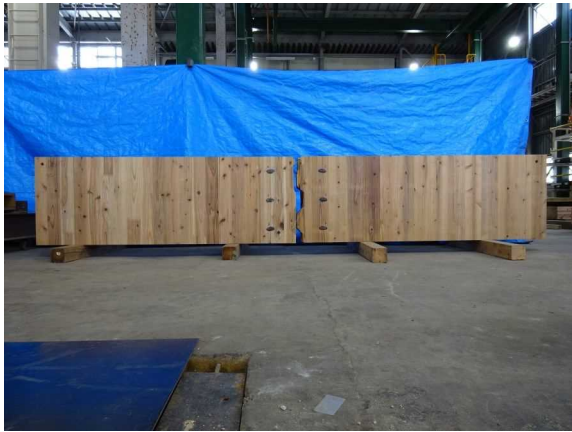
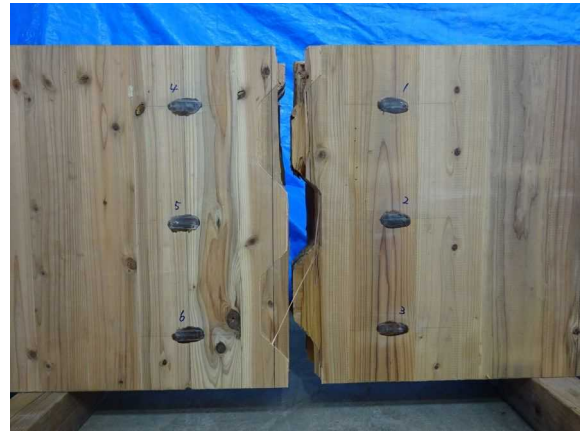
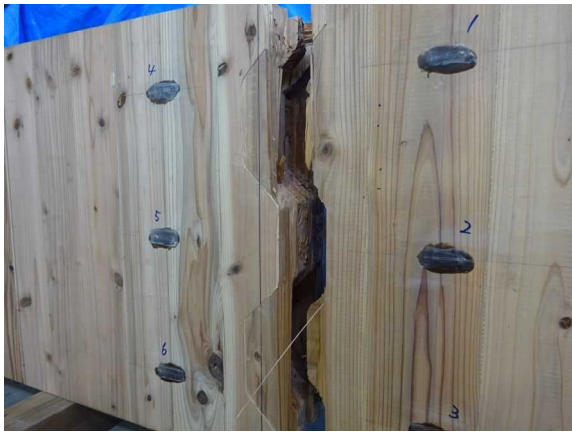
図6.10-3 各試験体の実験後写真 (続く)

(c-3) 亀裂部分

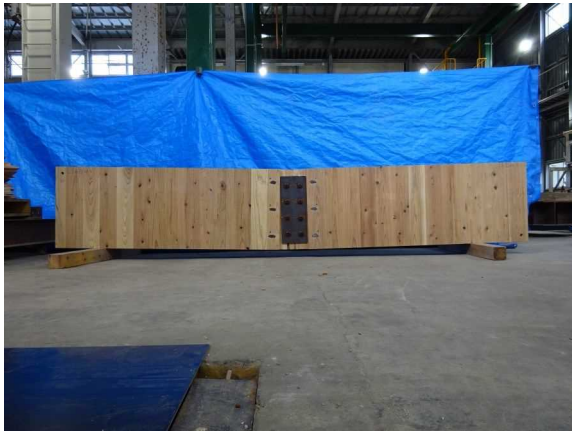
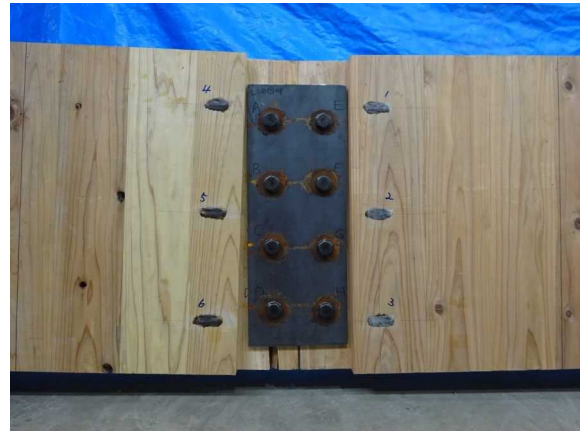
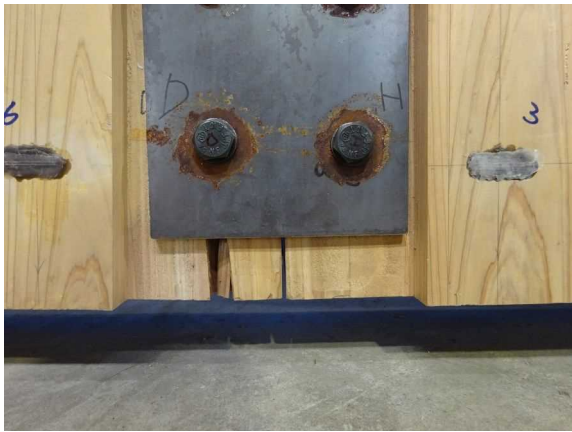
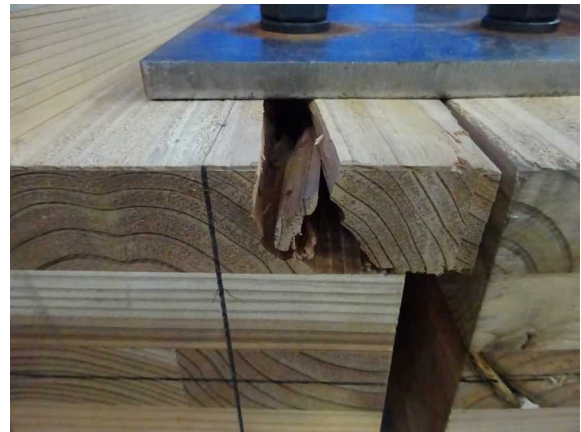
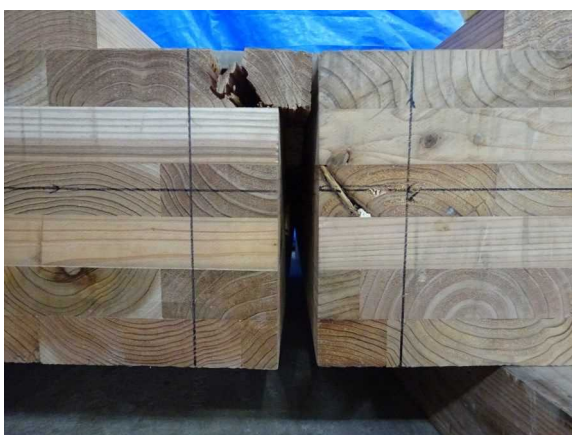
図6.10-6 各試験体の実験後写真（続く）

試験体LSB①epおよびLSB②epは，ABCD側の下部から上部へ大きな亀裂が生じた。これは試験体の下部が引張力を受け，その影響でD付近の接着剤に亀裂が入り，さらにCLTにまで亀裂が生じたため，上部にまで亀裂が続いたものと考えられる。また，LSBが鋼板へ力を受けた方向に対して0.5mm程めり込んでおり，高力ボルトは若干曲がっていることを確認した。

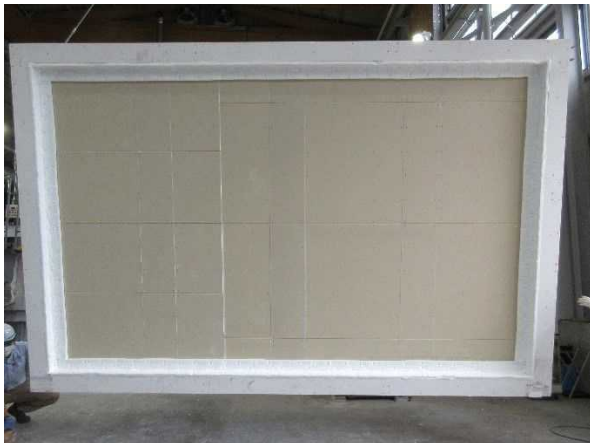
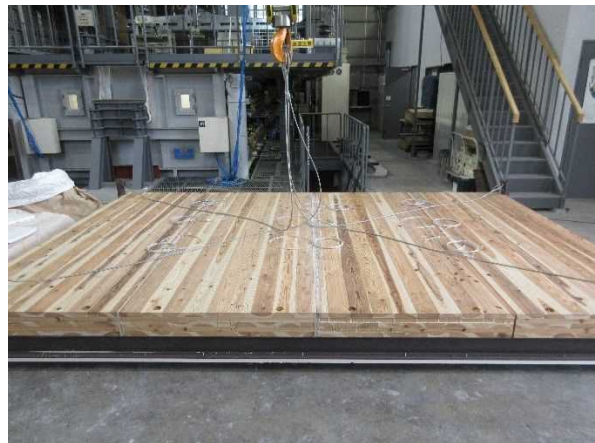
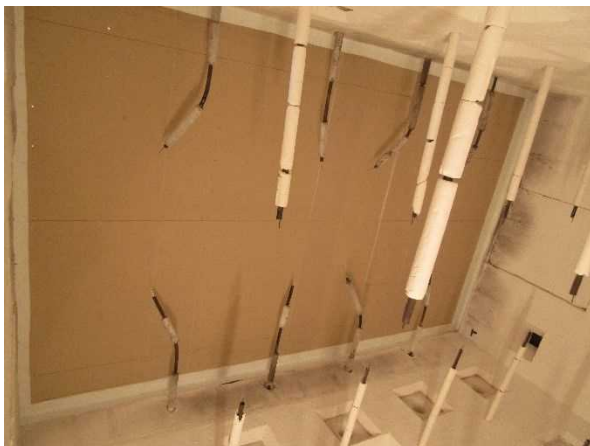
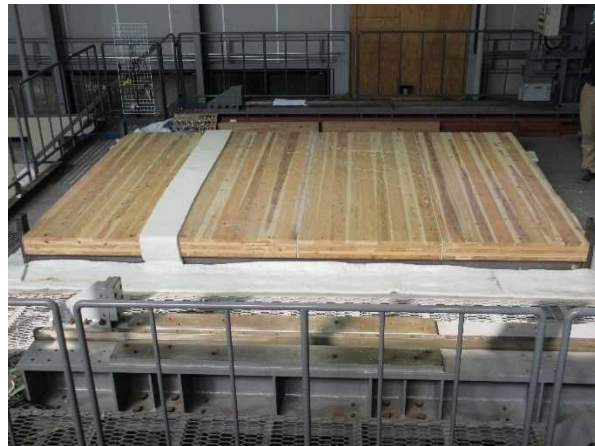
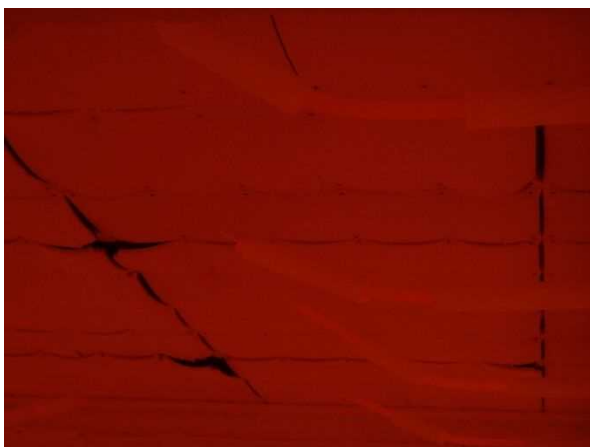
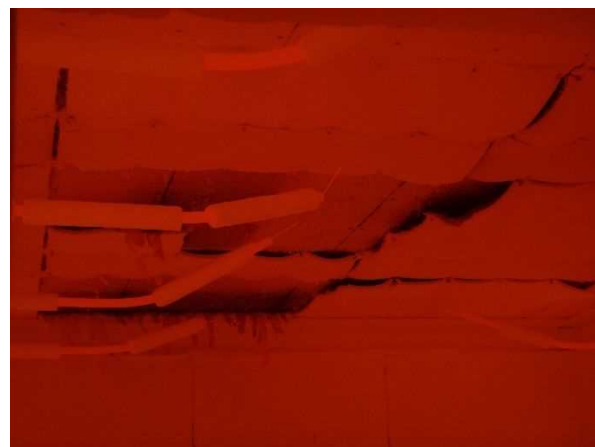
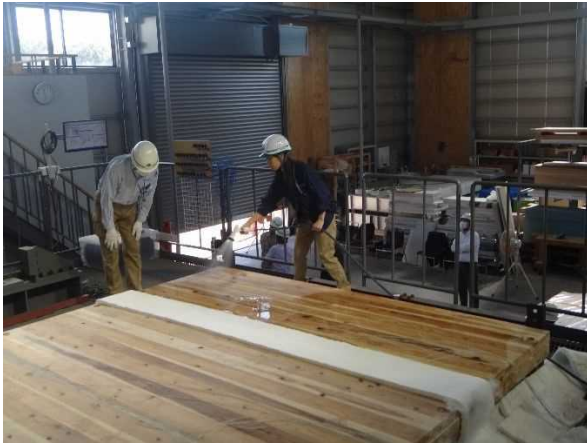
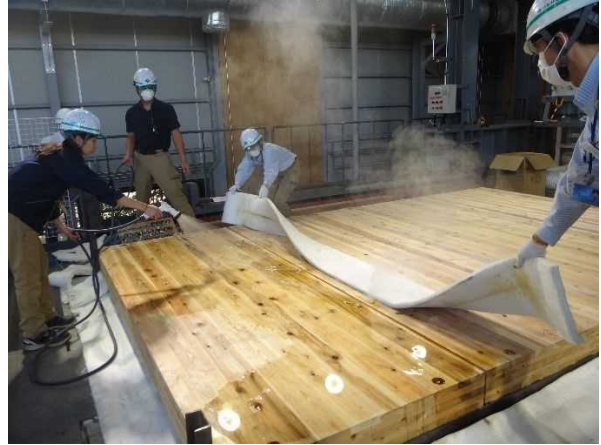
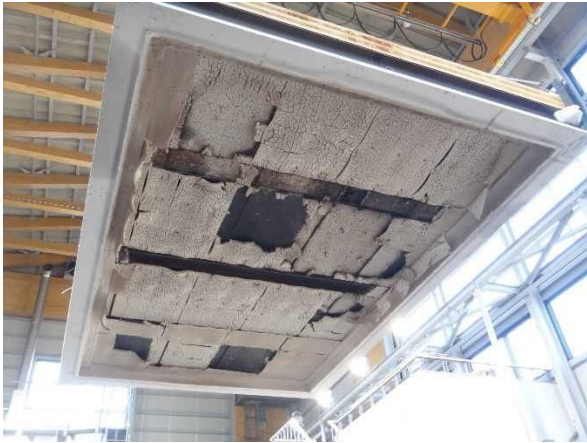
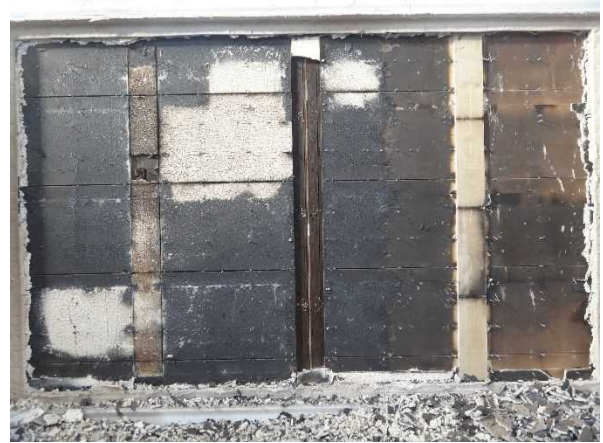
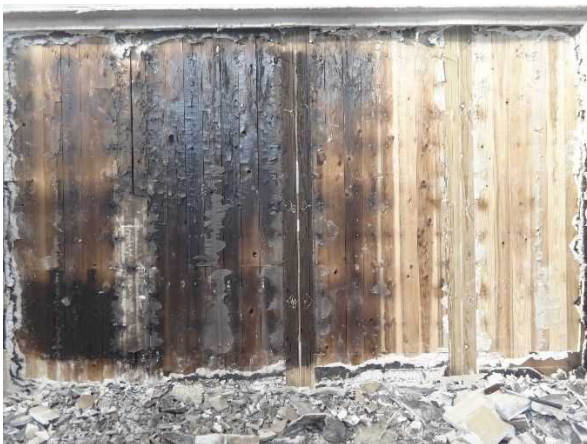
(4) 試験体の外観観察結果

耐火被覆構成		構成図	判定
仕様1	耐火被覆 強化石膏ボード21mm 強化石膏ボード21mm 強化石膏ボード15mm		不合格
	充填剤 強化石膏ボード21mm 強化石膏ボード21mm 強化石膏ボード15mm		
仕様2	耐火被覆 強化石膏ボード21mm 強化石膏ボード21mm 強化石膏ボード15mm		不合格
	充填剤 石膏系硬化材42mm 強化石膏ボード15mm		
仕様3	耐火被覆 強化石膏ボード21mm 強化石膏ボード21mm 強化石膏ボード21mm		合格
	充填剤 石膏系硬化材42mm 強化石膏ボード21mm

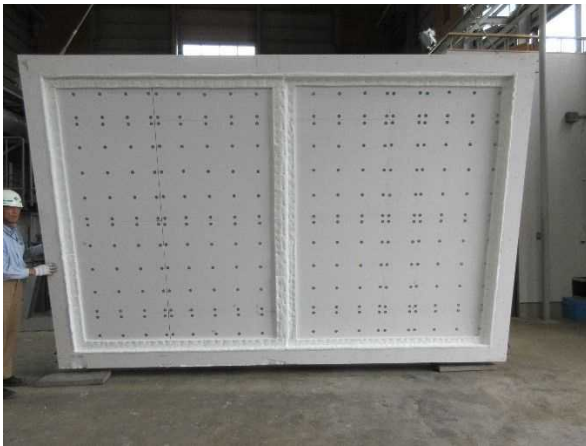
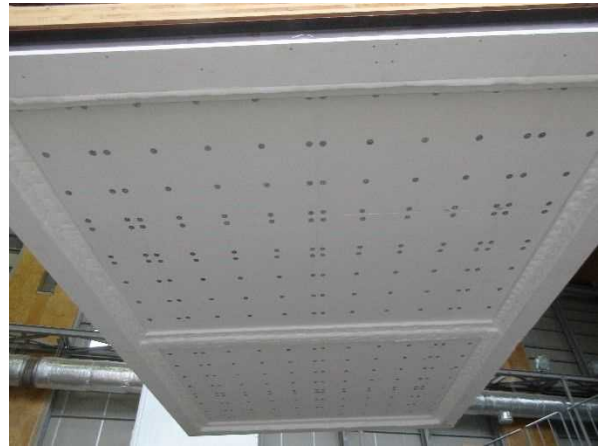
イ) 試験体搬入時および設置時

(4) 試験体の外観観察結果
